GRADO DE CONSERVACIÓN DE LA RIBERA DEL TAJO DESDE **Bolarque • Azután**

GRADO DE CONSERVACIÓN DE LA RIBERA DEL TAJO

Desde Bolarque a Azután

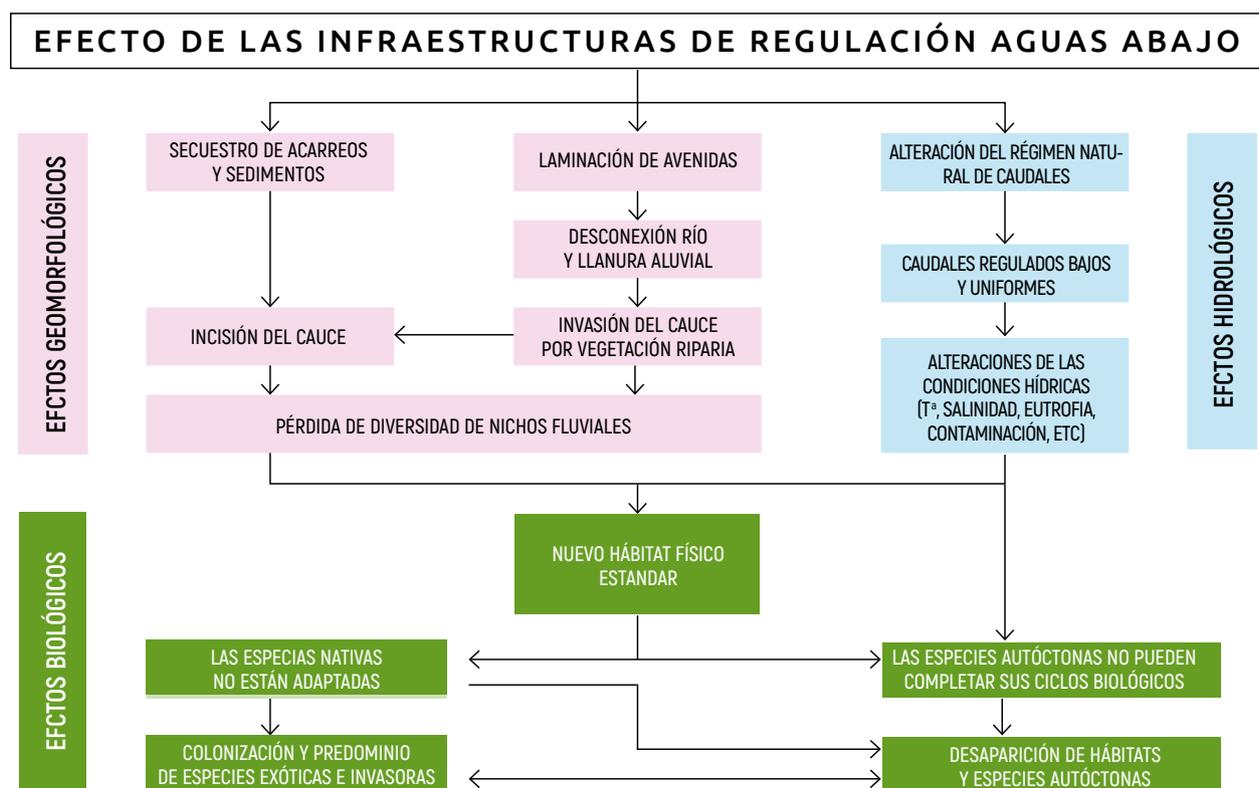
Figura 2. Principales efectos aguas abajo de las infraestructuras de regulación hídrica (grandes embalses y trasvases) sobre los componentes del ecosistema fluvial.

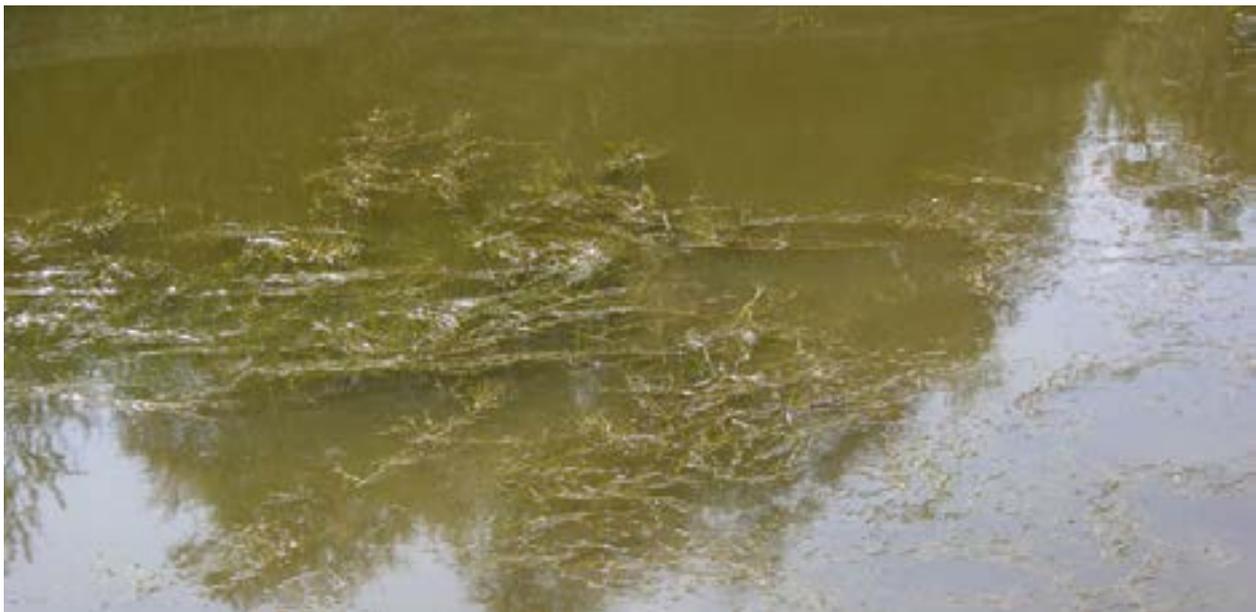
Figura 7. Comunidad de *Potamo pectinati-Myriophylletum spicati*.

Nota: representación empobrecida sobre aguas eutróficas, exclusivamente formada por *Potamogeton pectinatus*.

En situaciones donde la calidad de las aguas es adecuada, como ocurre aguas arriba de la desembocadura del Jarama, la comunidad puede verse enriquecida con *Potamogeton fluitans*, *Potamogeton crispus* o *Ceratophyllum demersum*. Por el contrario, a medida que las aguas se vuelven más eutróficas, progresivamente se pierden los elementos característicos hasta transformarse en masas monoespecíficas de cerdón (*Potamogeton pectinatus*; Figura 7). La presencia de *Myriophyllum spicatum* se hace

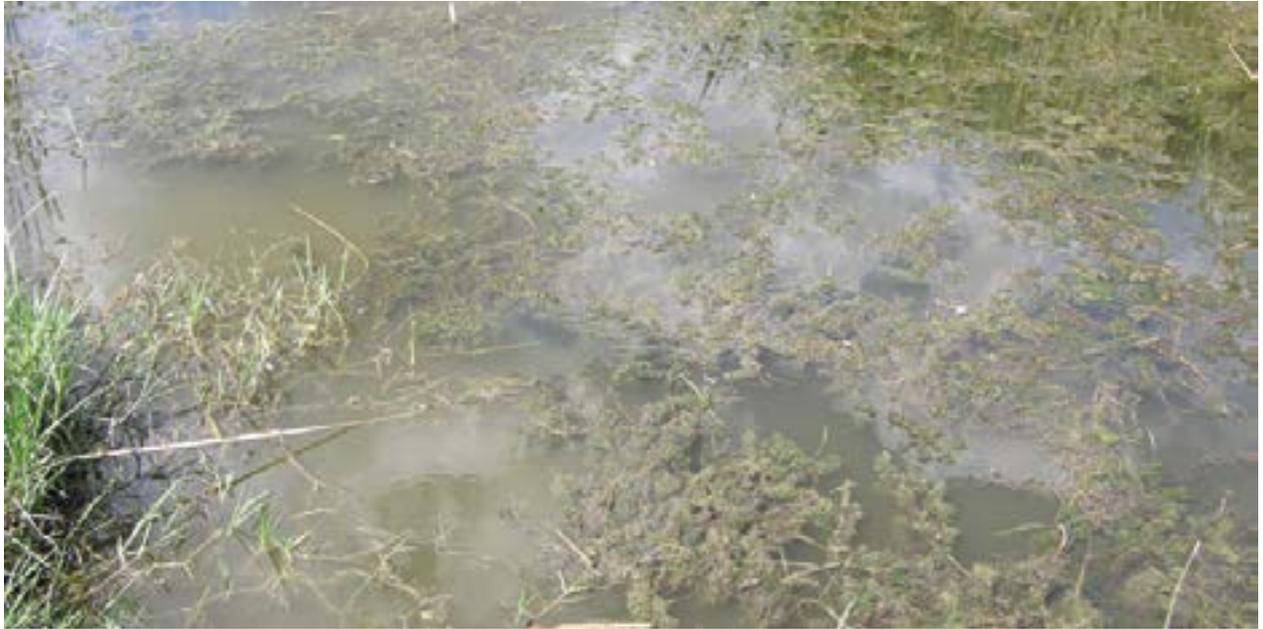
Figura 8. Comunidad de *Potamo pectinati-Myriophylletum spicati*.

Nota: imagen de *Myriophyllum spicatum* en la desembocadura del río Pusa.

más conspicua a partir de la desembocadura del Pusa (Figura 8), probablemente como consecuencia de una mejora de la calidad de las aguas, aunque también está presente de forma puntual aguas abajo de la desembocadura del Jarama en orillas oxigenadas asociadas a tramos de corriente rápida.

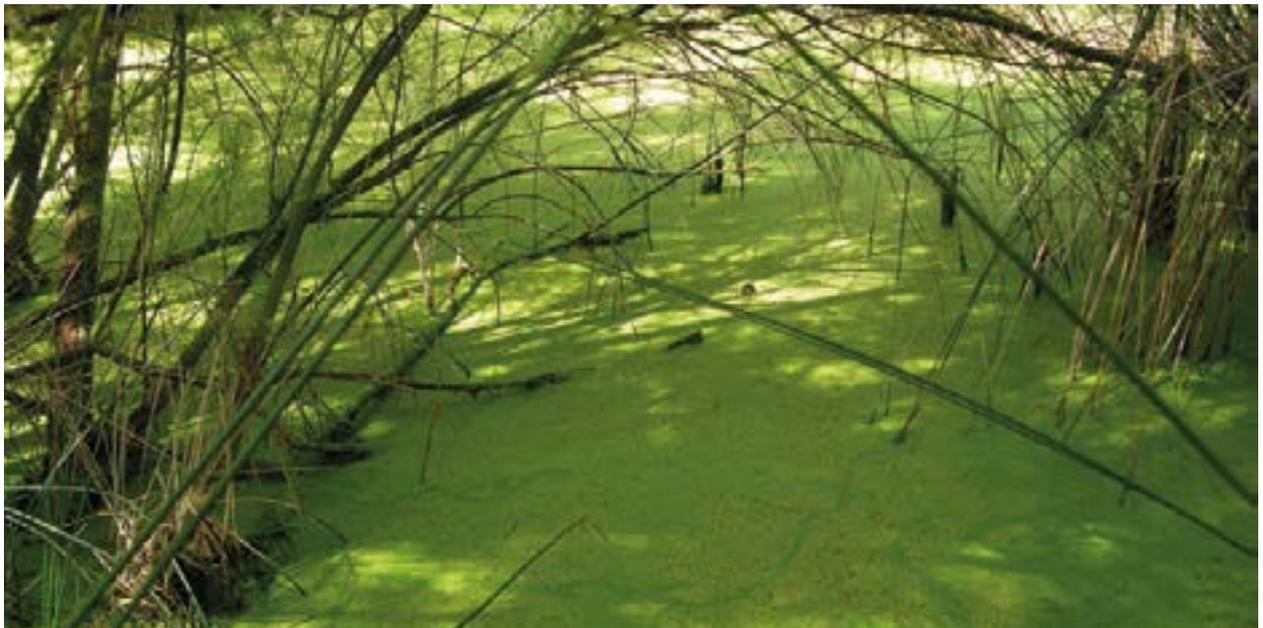
Figura 9. Comunidad de *Lemnetum gibbae*.

En enclaves eutróficos e hipereutróficos remansados, fundamentalmente en los cilancos, también aparecen comunidades de *Lemna gibba* (*Lemnetum gibbae*) que son indicativas de cierta contaminación hídrica (Figura 9).

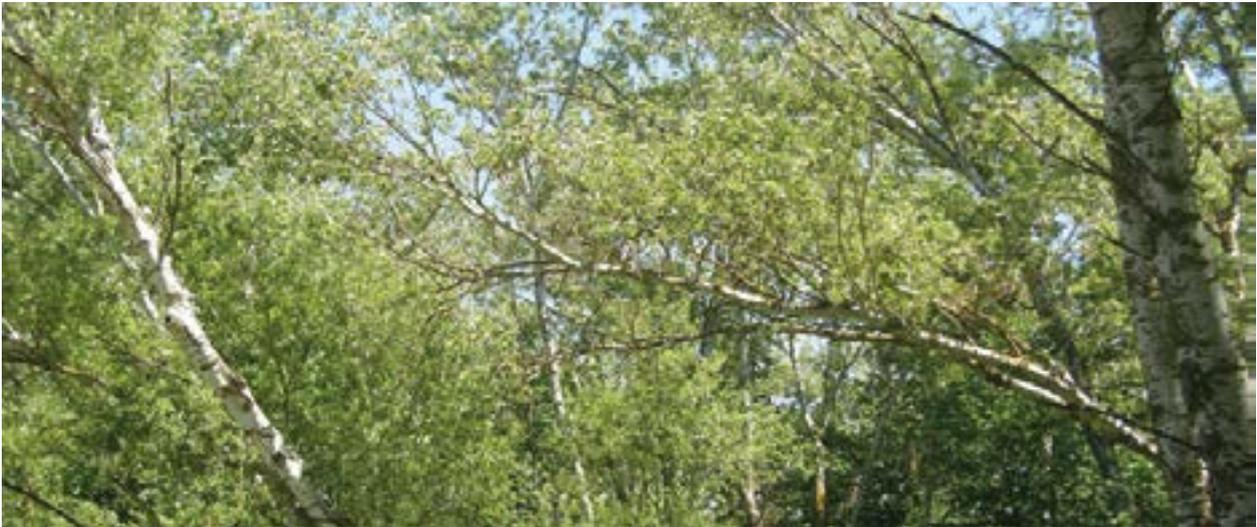
Figura 17. Alameda blanca (*Rubio tinctorum*-*Populetum albae*).

En la ribera del río Tajo, las alamedas blancas han sido muy manejadas y alteradas desde la antigüedad debido al aprovechamiento secular de los recursos forestales y la transformación general del paisaje ripario asociado a la actividad agropecuaria. La construcción de los grandes embalses (mediados de siglo XX) y la subsecuente regulación hídrica habilitaron nuevas superficies potenciales ligadas a la estabilización de las orillas a la par que provocaron pérdidas potenciales y reales en la llanura de inundación (madres viejas, brazos ciegos, canales de desbordamiento, etc.). La intensificación hídrica ocurrida en las últimas décadas (mayores demandas intracuenca y puesta en funcionamiento del ATS) y el agudo descenso de las aportaciones naturales, cifradas en el PHT 2015-21 en 47 % respecto a 1980, han recrudecido los impactos sobre la comunidad, de tal manera que el río Tajo actualmente no es capaz de mantener adecuadamente algunas de las masas forestales que fue capaz de desarro-

llar durante la segunda mitad de siglo XX. Una buena parte de las teselas evaluadas mantienen un grado de conservación desfavorable y tendencia negativa, con una superficie, cobertura y estructura inadecuadas; pérdida de ambiente nemoral en el sotobosque; deficiencia de especies típicas; escasa tasa de renovación juvenil; intrusión de especies alóctonas y activa sustitución por tarayales.

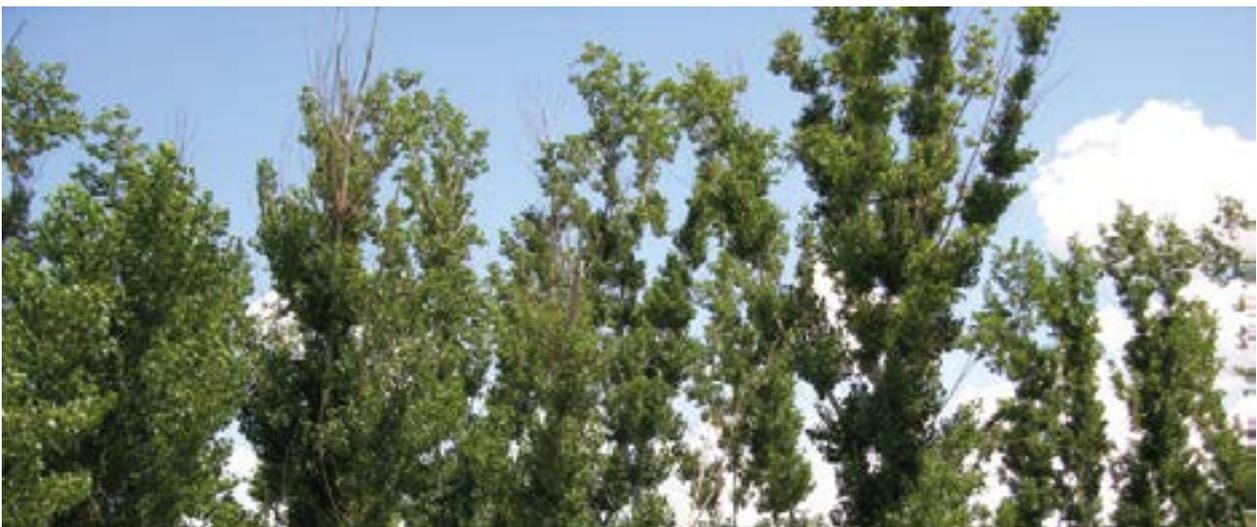
Figura 18. Alameda negra de chopos híbridos (*Populus x canadensis*).

Las alamedas negras, con carácter general, sustituyen a las alamedas blancas en el piso supramediterráneo, donde la presencia del álamo blanco progresivamente se rarifica. En el tramo de estudio, los núcleos existentes parecen estar estrechamente asociados al manejo antrópico del bosque, donde la presencia de las razas no autóctonas (chopo lombardo *Populus nigra* subsp. *italica*) e híbridos (*Populus x canadensis*) es notable. Independientemente de su origen, mantienen los mismos problemas de conservación que las alamedas blancas (Figura 18). La mayoría de las teselas provenientes de las repoblaciones forestales efectuadas en el territorio mantienen un grado de conservación bastante desfavorable, con una buena parte del arbolado decrepito o muerto y una clara tendencia a la desaparición por la falta de regeneración.

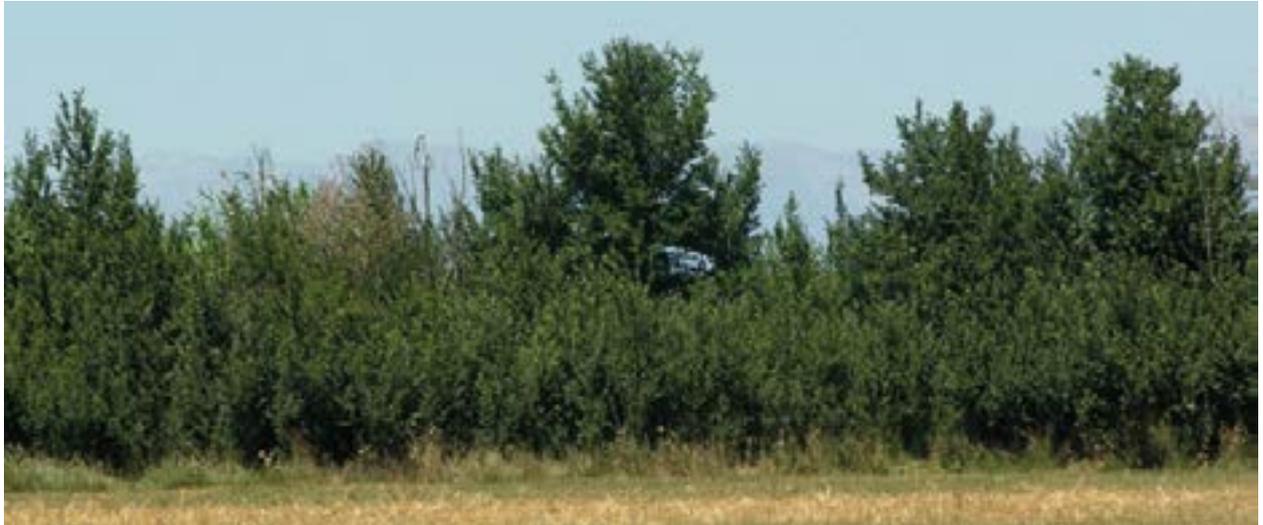
Figura 19. Olmeda (*Opopanaco chironii*-*Ulmetum minoris*).

avenidas, en el tramo de estudio no es raro encontrarlas en posiciones próximas a la orilla (Figura 19). La formación mantiene un lamentable grado de conservación por la sinergia y concurrencia de diferentes impactos. La intensa ocupación agropecuaria de las vegas del río Tajo fragmentó y diezmó las poblaciones originales, que a su vez se han visto fuertemente afectadas por la grafiosis en los años 90. La pérdida de hidromorfía lateral ha limitado la recuperación de la formación, de tal manera que algunos de los enclaves potenciales de crecimiento se encuentran ocupados por bosquetes de *Ailanthus altissima* y/o comunidades seriales nitrófilas o xerófilas. Los escasos núcleos donde la formación ha podido subsistir mantienen una estructura empobrecida, joven y trabada, no ajena a la influencia de las cercanas actividades antropógenas y la presumible ocurrencia de nuevos episodios de grafiosis con el paso del tiempo.

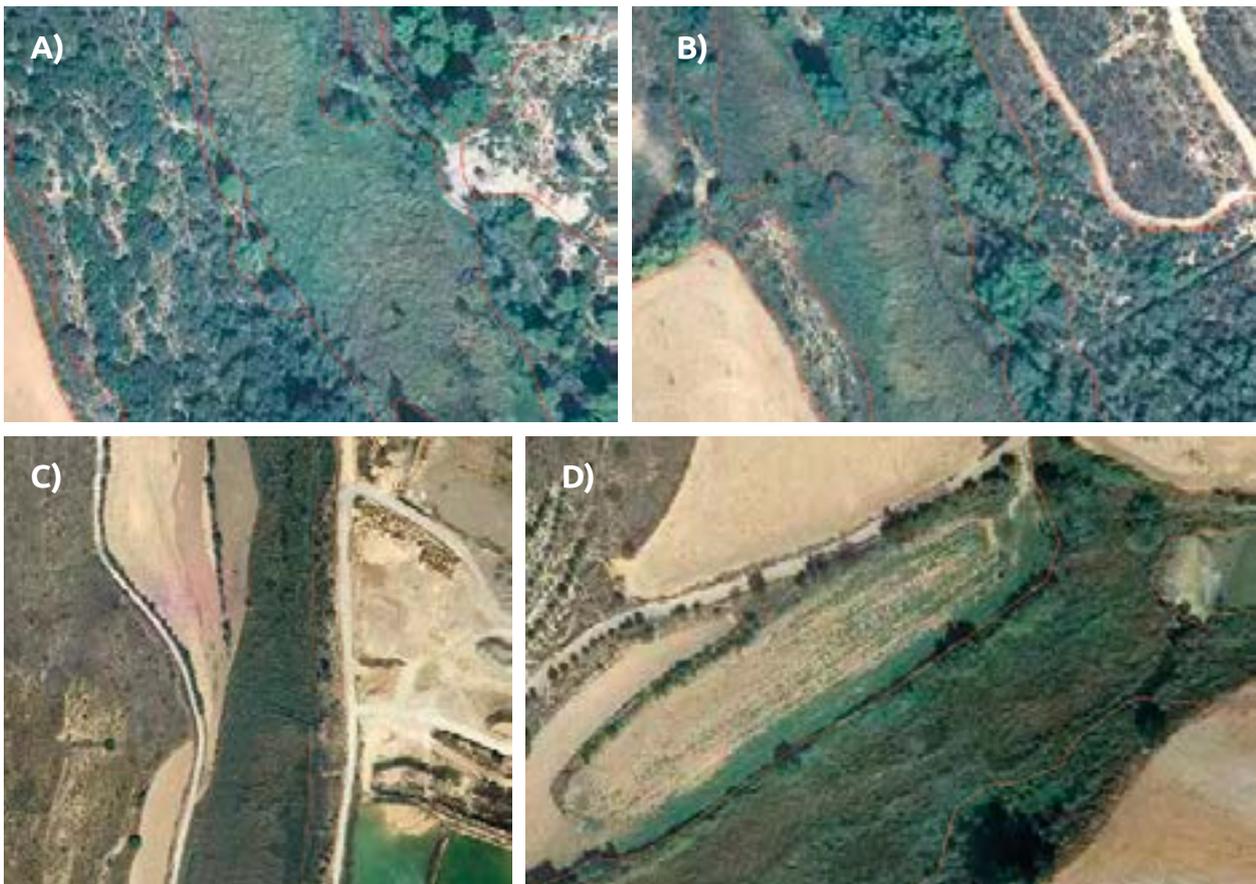
Figura 23. Ocupación del cauce del río Tajo por el carrizal-eneal (PNOA 2009).

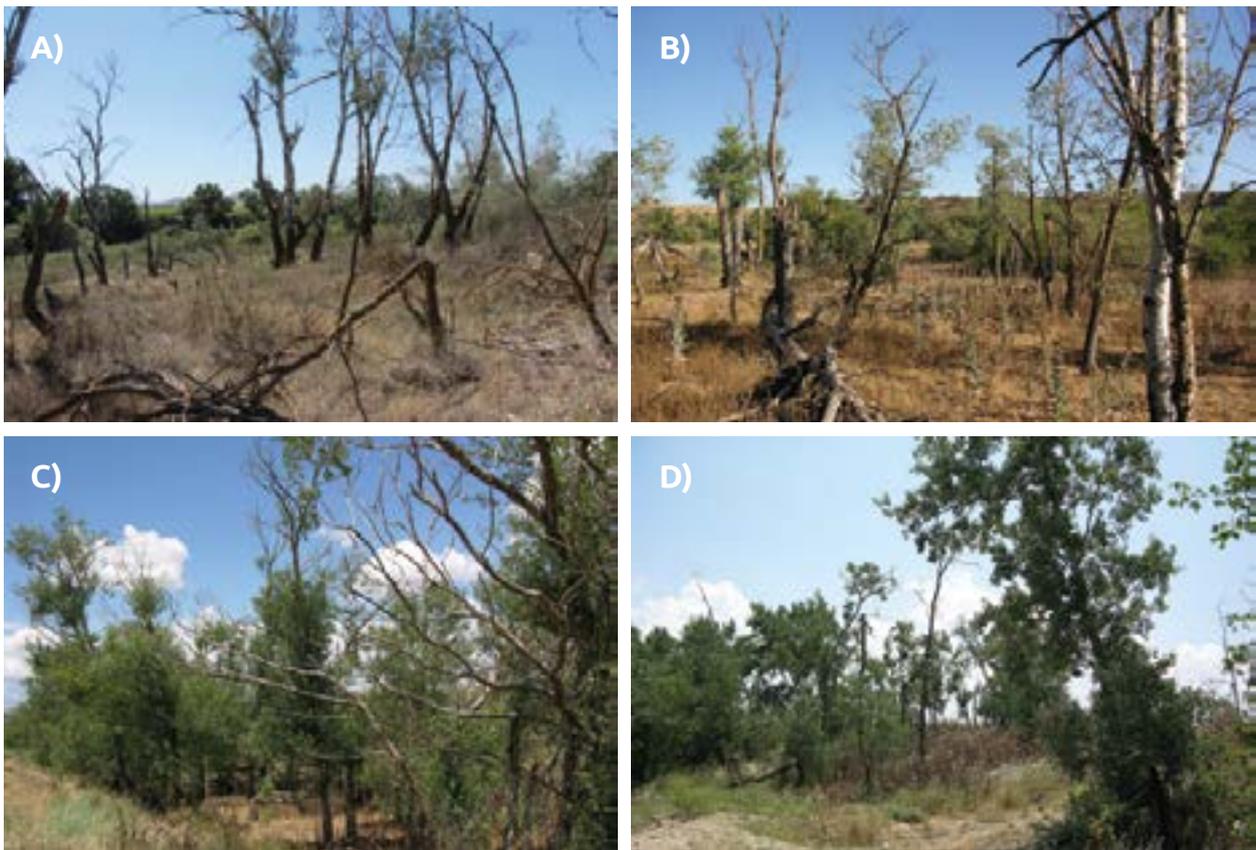
Figura 25. Hábitat 92A0 (alamedas) en fase de desaparición por la pérdida de hidromorfía en la parte externa de la ribera.

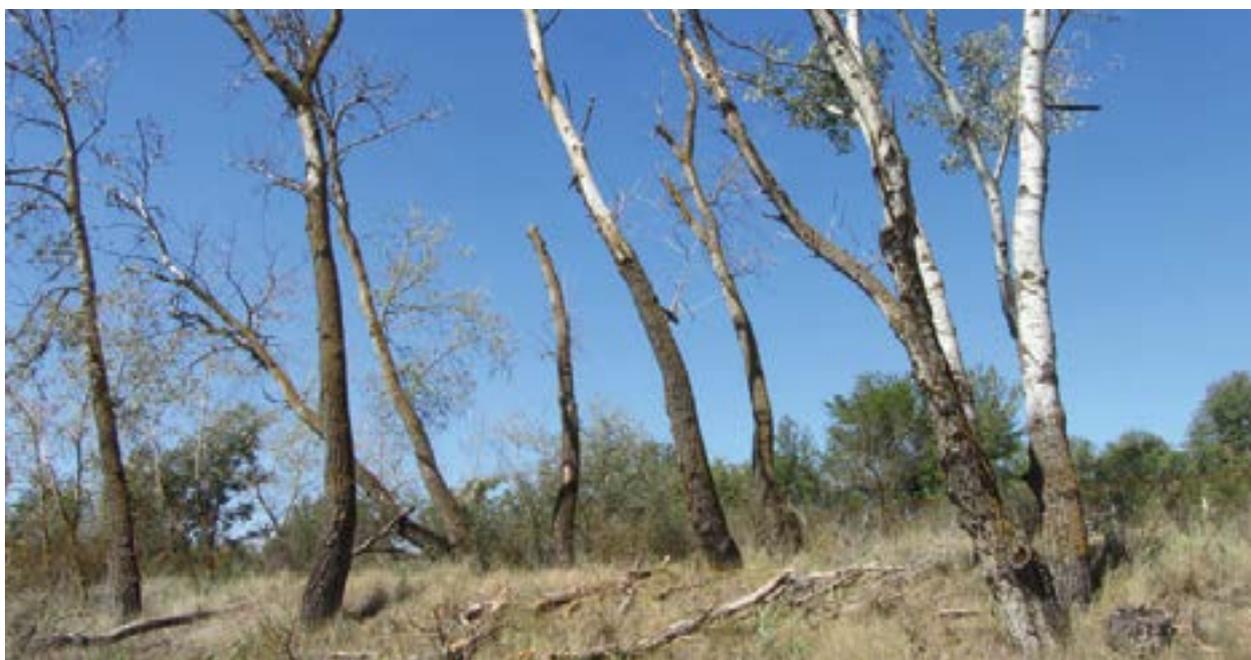
Figura 26. Madera muerta en pie y suelo en la alameda-40.

Nota: la presencia de ambos tipos de madera en este caso está relacionada con un elevado grado de degradación y no como consecuencia de la evolución natural de la masa forestal. La falta de regeneración es indicadora de que el río es incapaz de mantener las masas forestales que ha desarrollado tiempo atrás, revirtiéndose el proceso de recuperación ocurrido durante la segunda mitad de siglo XX por el abandono de aprovechamientos forestales.

La presencia de madera muerta en pie y el suelo es otra característica del grado de degradación en el que se encuentran las alamedas actuales del río Tajo. En líneas generales, la presencia de ambos tipos de madera constituye una característica positiva y representativa de los bosques maduros siempre y cuando sea una consecuencia de la evolución natural de la masa forestal. Sin embargo, en la mayoría de los casos analizados, es síntoma de la decadencia temprana del bosque ripario por la falta de hidromorfía (Figura 26). Cabe resaltar que el 46,9 % de las teselas evaluadas mantienen tron-

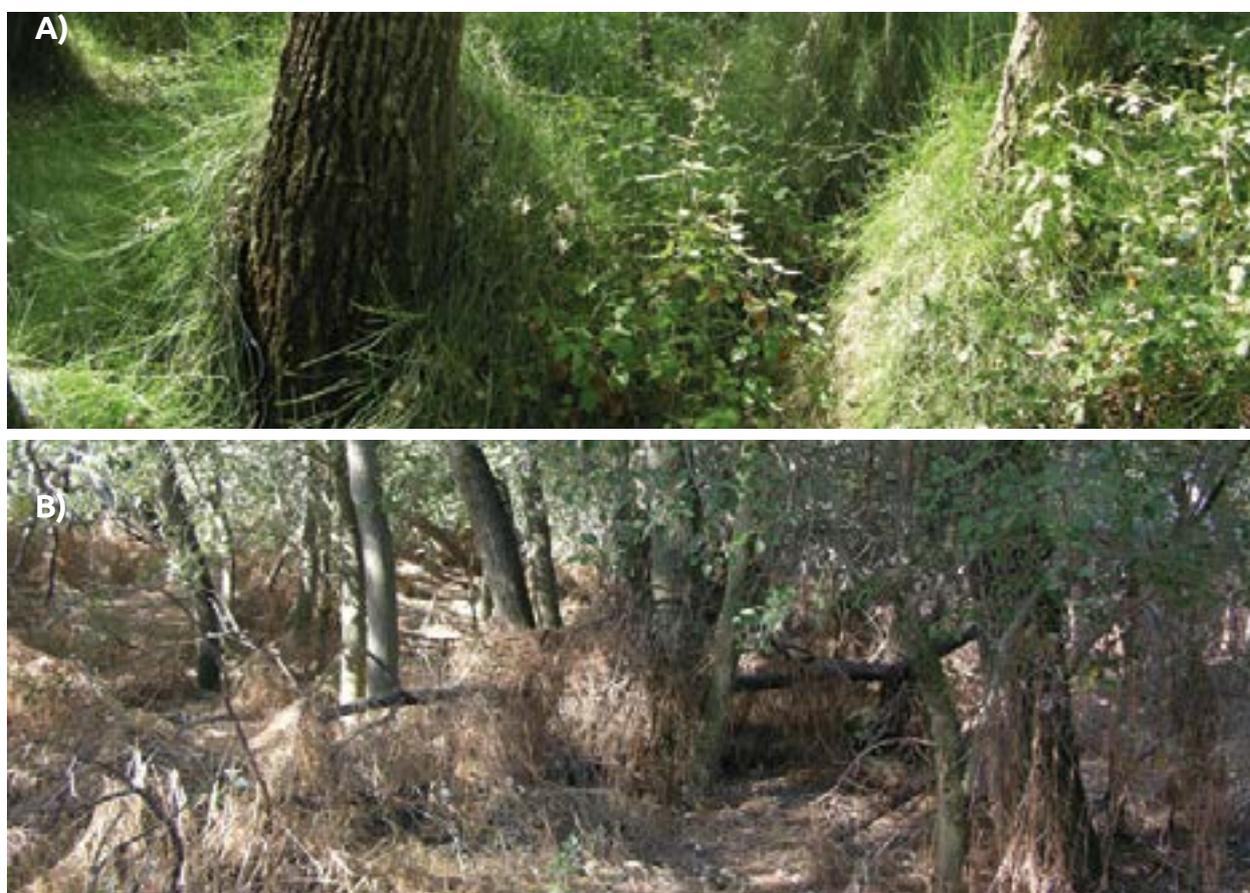
Figura 27. Diferentes tipos de sotobosque de alamedas.

Nota: la mayoría de las teselas muestreadas carecen de taxones propios de ambientes nemorales e higrófilos, indicando que mantienen una deficiente estructura/anchura y escasa hidromorfía superficial.

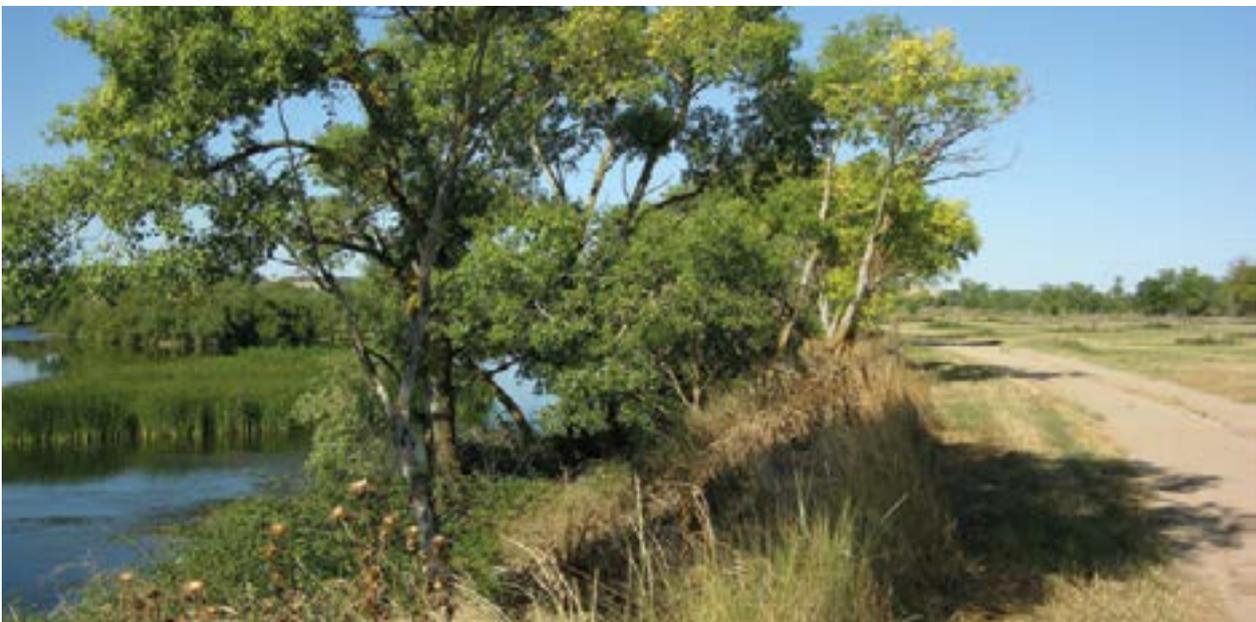
Figura 28. Alameda representativa del tramo medio del río Tajo (alameda-165).

Nota: la masa forestal es estrecha, con deficiencias de cobertura (arbolado poco frondoso y puntiseco) y especies típicas. El sotobosque carece de ambiente nemoral y está dominado por comunidades nitrófilas y xerófilas. La regeneración del arbolado es escasa por la falta de hidromorfía (alteración del régimen hídrico y descolgamiento del río) y se encuentra externamente afectada por las actividades agrarias.

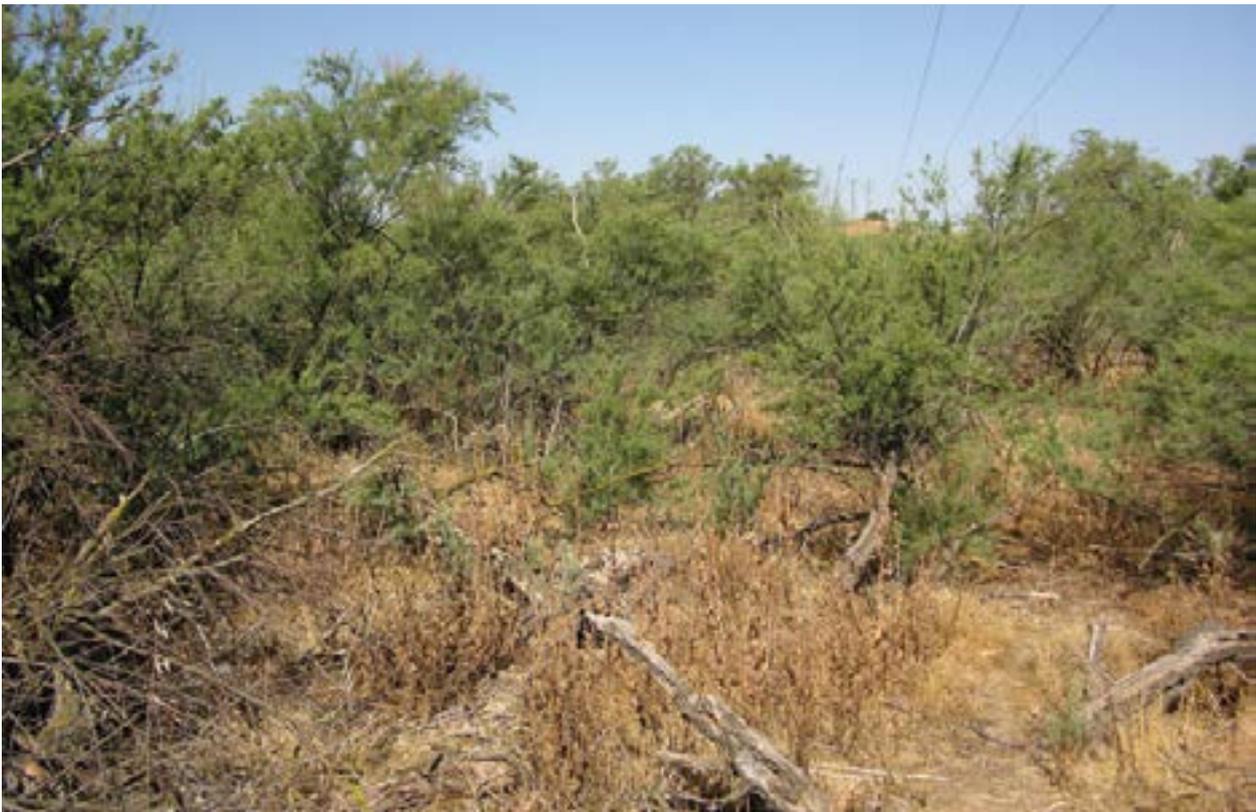
Figura 30. Tarayal establecido en la parte externa de la llanura de inundación del Tajo (tarayal-20).

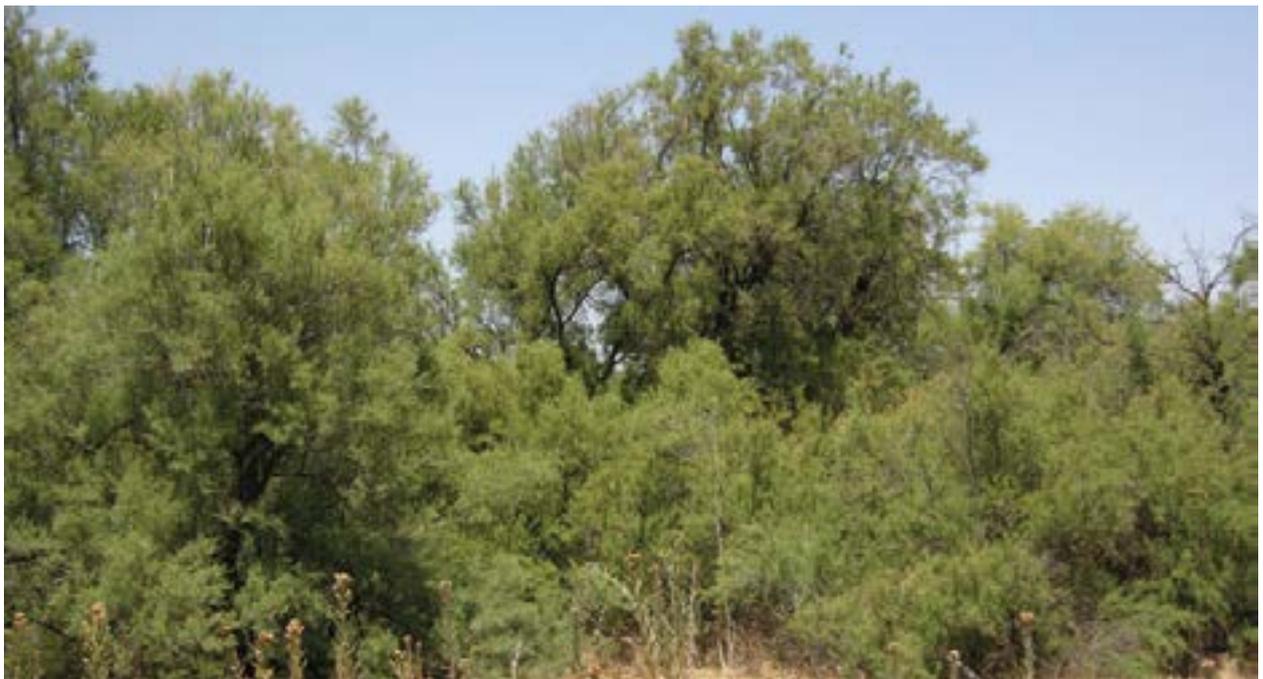
Figura 31. Tarayal maduro con buena estructura (tarayal-21).

La puntuación media de la estructura del hábitat es 5,7 (sobre 10), que se corresponde con el nivel intermedio o D-i (Figura 31).

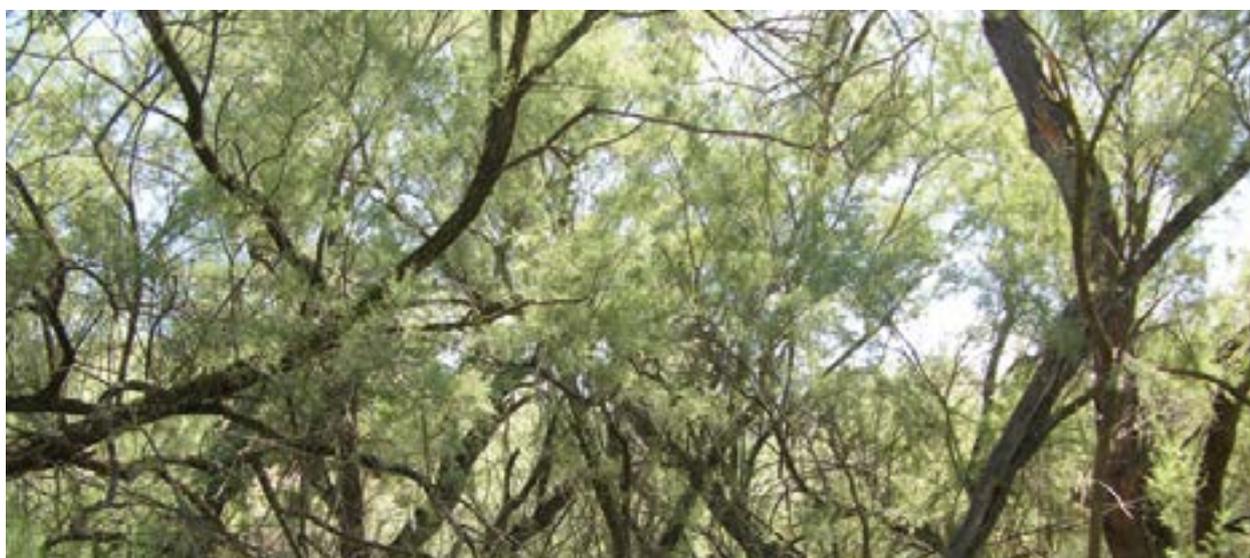
Figura 32. Sotobosque de un tarayal representativo tras el declive de las comunidades nitrófilas primaverales.

relativa xericidad de muchas teselas, unido a las pérdidas de superficie potencial por la ocupación de los cultivos, que en la mayoría de los casos trunca las zonas de transición forestal, parecen ser los principales responsables de su ausencia. El resto de especies son herbáceas nitrófilas y escionitrófilas con valores de presencia entre el 33,3 % y 80,6 %. En estos casos, las ausencias probablemente estén relacionadas con la propia estructura del hábitat y grado de hidromorfía, siendo las especies escionitrófilas (*Urtica spp.*, *Galium aparine*, *Rubia tinctorum*) las que mantienen una menor frecuencia, con porcentajes de ocurrencia del 33,3 %-47,2 %. En el caso contrario, las más heliófilas (*Conium maculatum*, 80,6 %), xerófilas (*Asparagus acutifolius*, 69,4 %) o nitrófilas (*Piptatherum miliaceum*, 61,1 %) son las más representadas. En cualquier caso, prácticamente todas las herbáceas características mantienen un amplio espectro ecológico y son relativamente tolerantes a la xericidad, lo que facilita su presencia en el conjunto de las masas (Figura 32).

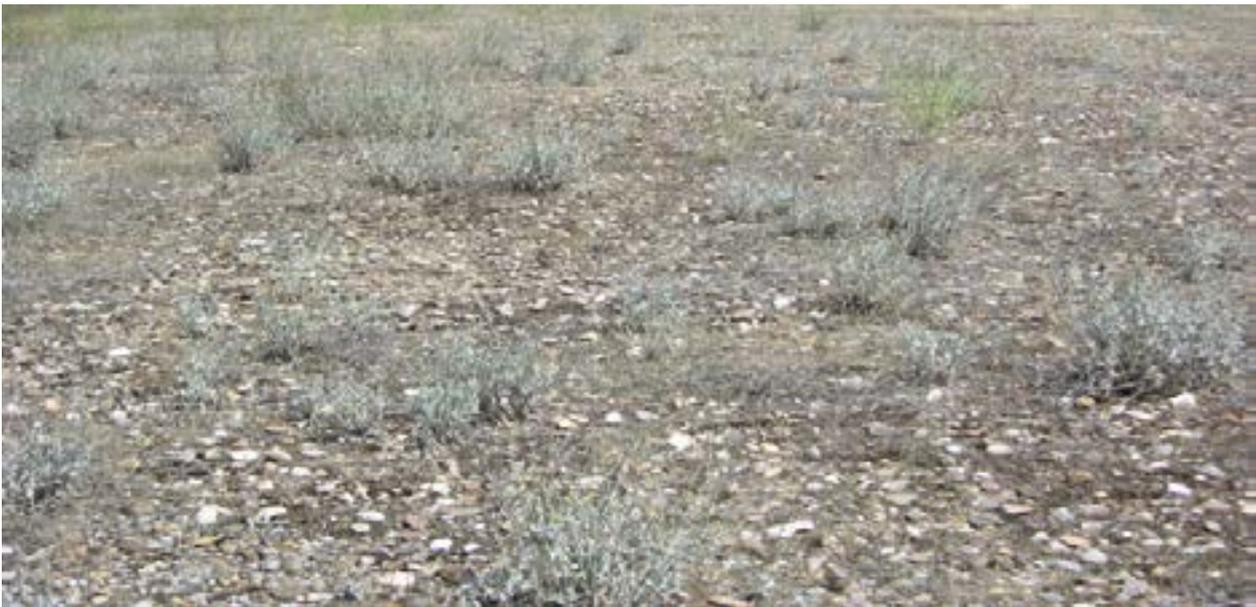
Figura 34. Hábitat 3250 en regresión (guijarral-13).

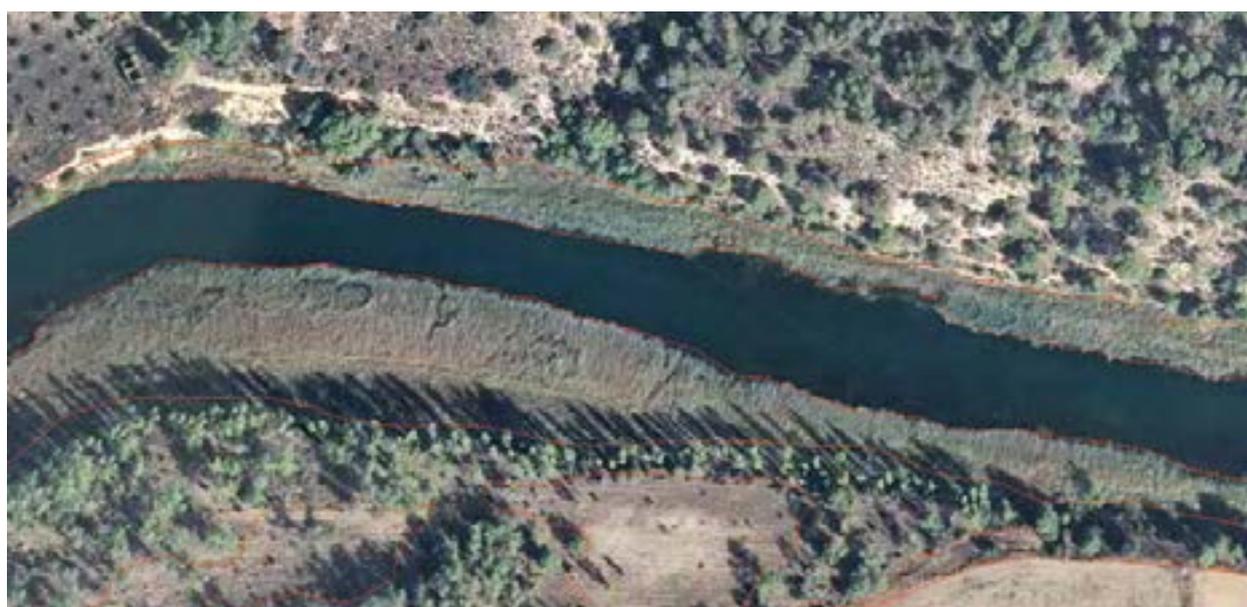
Figura 38. Tramo final del embalse de Zorita.

UTM: X= 513810, Y= 4468499. PNOA 2009.

El índice ARCE es bastante elevado (1,48; Tabla 40), lo que *a priori* es lógico por tratarse de un embalse. Sin embargo, gran parte de las condiciones lénticas no se deben sólo al propio embalse, con escasa capacidad reguladora, sino a la fuerte regulación hídrica ejercida en la cabecera por la normativa reguladora del ATS, que establece escasos y desequilibrados desembalses de referencia, con fuertes restricciones durante el invierno y la primavera y todo lo contrario durante el verano. Estas sustanciales alteraciones hidrológicas acarrearán importantes impactos como la proliferación de carrizal-eneales en detrimento de las saucedas arbustivas (Figura 38).

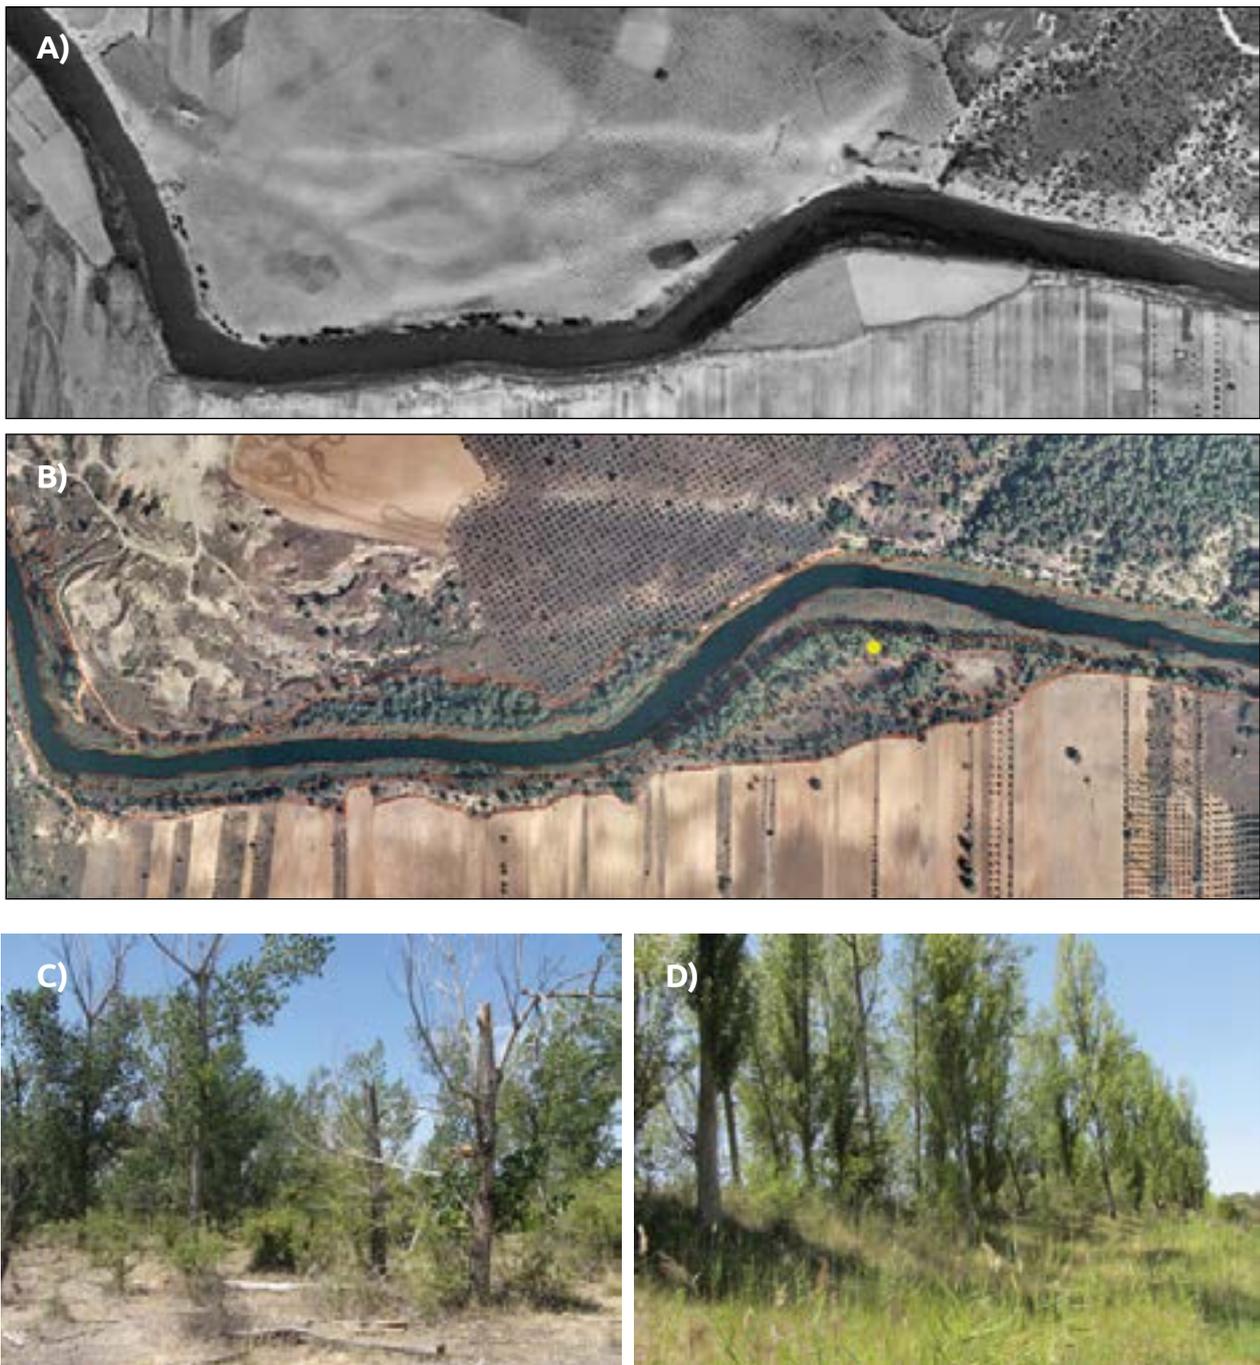
Figura 39. Evolución del paisaje en el tramo final del embalse de Zorita.

El valor del índice HPD-BR también es inadecuado (0,97; Tabla 40), evidenciando que las deficiencias hidrológicas se trasladan a las partes exteriores de la ribera, donde una elevada proporción de la superficie potencial disponible está ocupada por comunidades seriales y formaciones pioneras nitrófilas. Este índice revela la incapacidad de la masa de agua para mantener una adecuada calidad ambiental en la llanura aluvial, de tal manera que, a medida que se pierde hidromorfía, las masas forestales se ven progresivamente sustituidas por otras comunidades o, por el contrario, estas comunidades se establecen directa y permanentemente sobre los nuevos enclaves disponibles que han perdido el nivel de hidromorfía necesario para el desarrollo del bosque ripario. En el caso concreto de la masa de agua embalse de Zorita, además de las transformaciones paisajísticas e hidromorfológicas asociadas a la creación del embalse, la evolución forestal probablemente se haya visto fuertemente condicionada por las notables deficiencias de cobertura en los años 50, dado que los bosques riparios ya se encontraban bastante diezmados (Figura 39). Sin embargo, el abandono de aprovechamientos en años posteriores, en el caso de no operar otros factores condicionantes, debería haber permitido una mayor recuperación forestal que la observada actualmente.

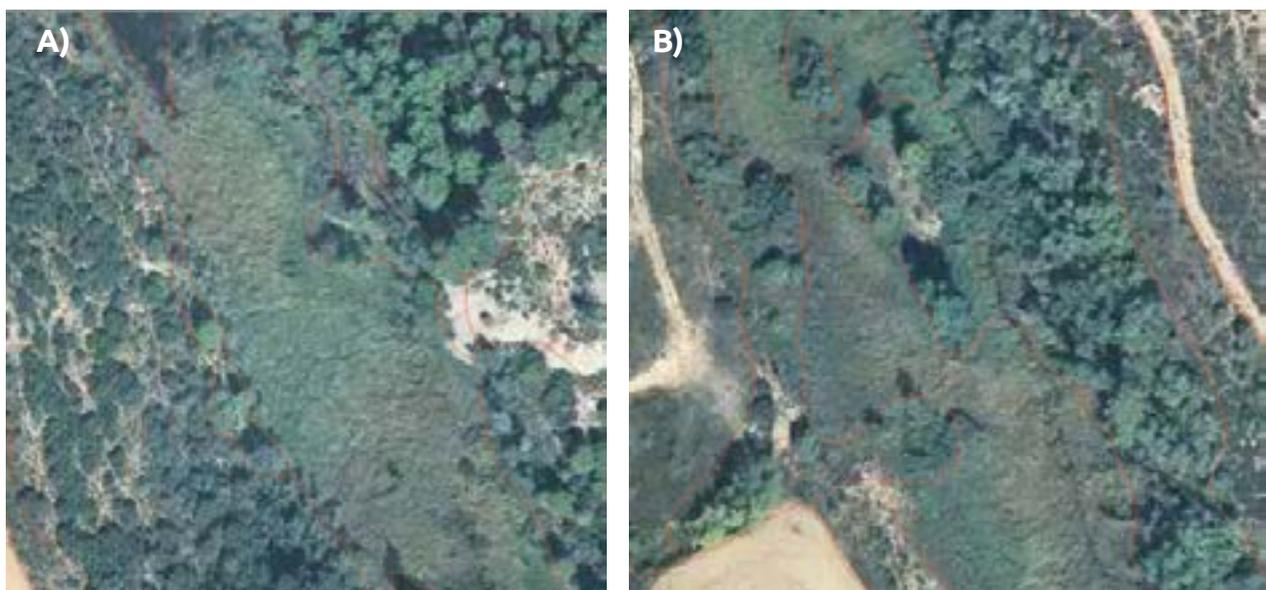
Figura 41. Río Tajo entre el embalse de Zorita y Almoquera (PNOA 2009).

A) río Tajo bajo la presa de Zorita (UTM: X= 508491, Y= 4466526). B) río Tajo en El Saco (UTM: X= 507123, Y= 4466487). Zorita de los Canes.

fundamentalmente lóaticas. Sin embargo, la fuerte regulación hídrica y la derivación de caudales para usos hidroeléctricos ha provocado una gran pérdida de dinámica fluvial y el establecimiento de un sistema marcadamente léntico, con graves desequilibrios ecológicos respecto a la situación natural. El caudal circulante es escaso y el cauce en una buena parte del tramo se encuentra totalmente ocupado por el carrizal-eneal. En este sentido, la masa de agua mantiene una densidad media de carrizal-eneal de 1,6 ha/km de río, que equivale a una banda de 16 m de anchura, que es claramente excesiva y esclarecedora de los fuertes impactos hidrológicos soportados (Figura 41).

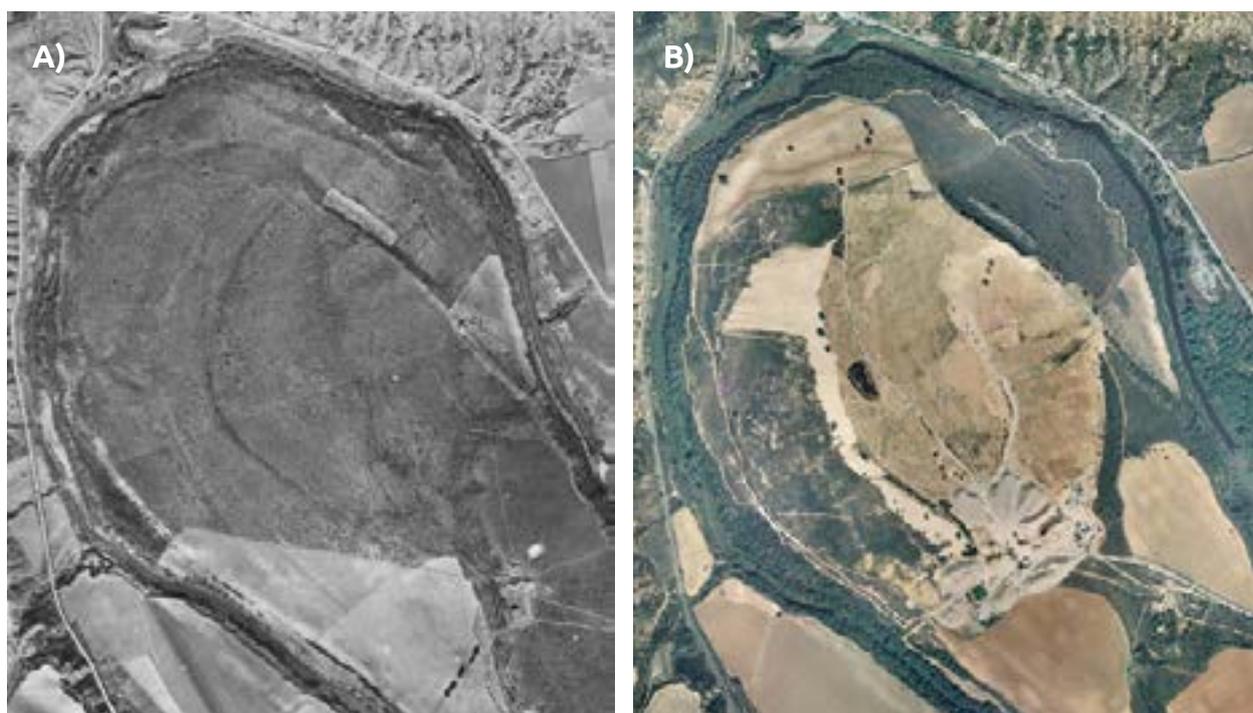
Figura 42. Evolución del paisaje aguas abajo del embalse de Zorita.
