GRADO DE CONSERVACIÓN DE LA RIBERA DEL TAJO DESDE **Bolarque • Azután**

GRADO DE CONSERVACIÓN DE LA RIBERA DEL TAJO

Desde Bolarque a Azután

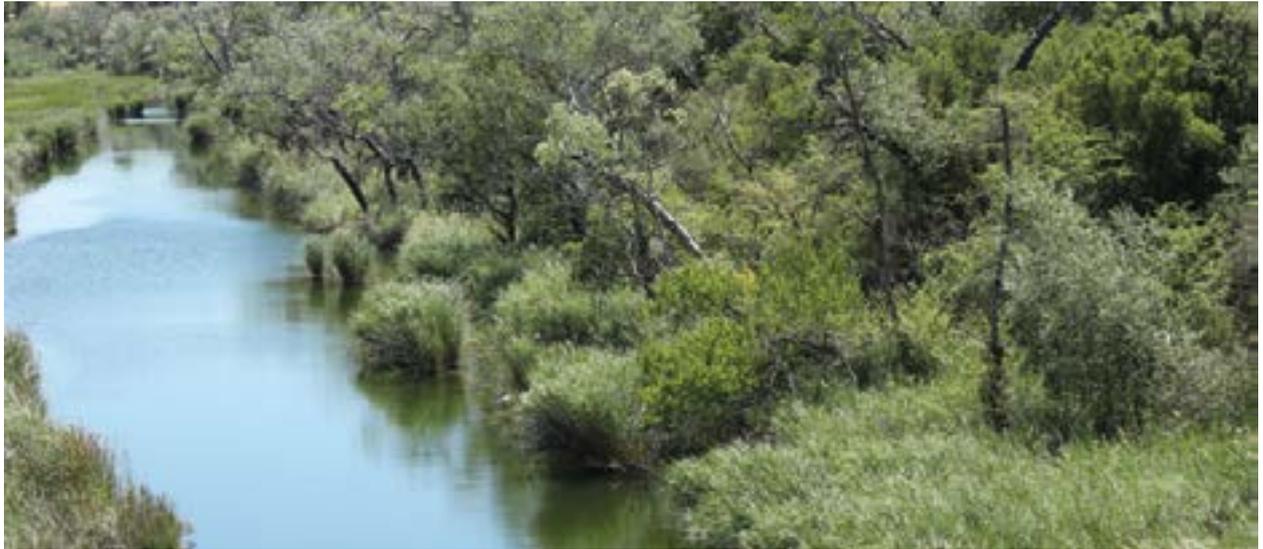
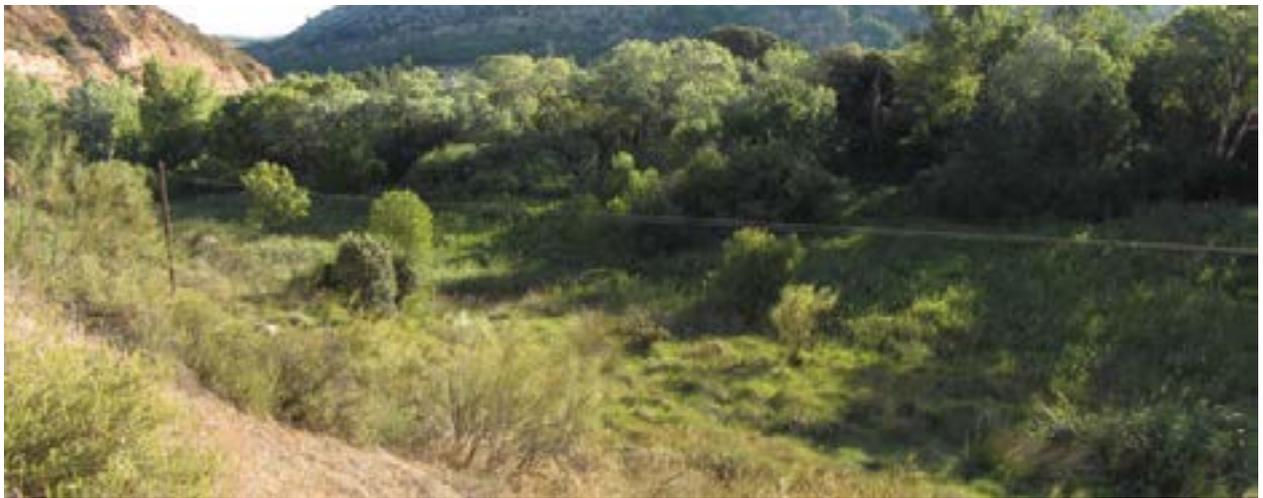
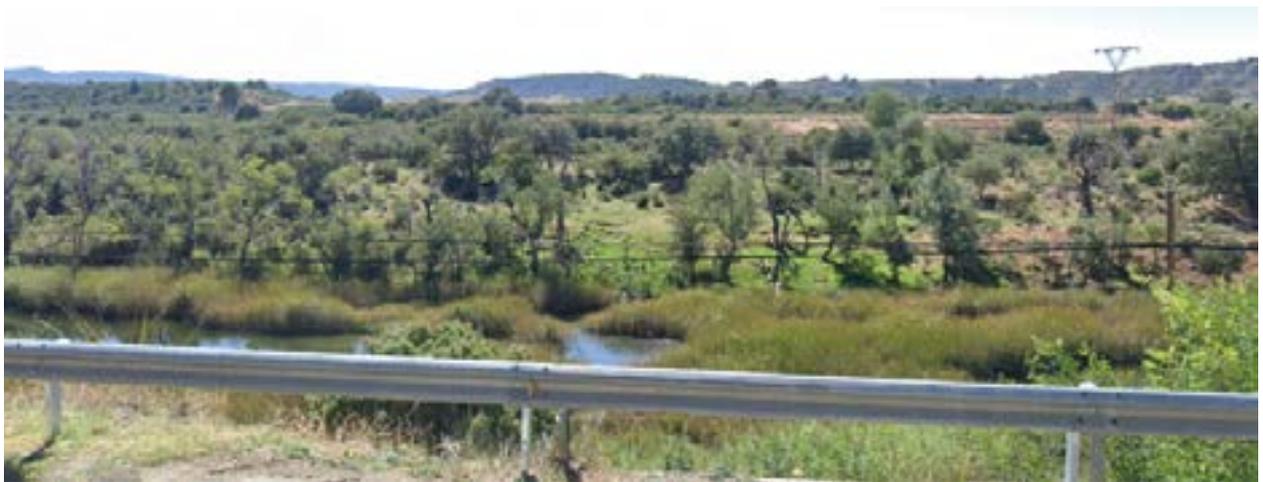
Figura 43. *Diferentes enclaves de la tesela inventariada alameda-16.*

Nota: la pérdida de hidromorfía y dinámica fluvial merman la calidad del ecosistema ripario. Las masas forestales mantienen una deficiente estructura y reducida presencia de especies típicas. Las pérdidas de superficie exterior se ven parcialmente compensadas por la ocupación artificial del cauce en algunos puntos. La fuerte regulación hídrica provoca que el río progresivamente se transforme en un arroyo invadido por carrizal-eneales, herbazales nitrófilos y masas forestales incipientes, que en bastantes enclaves mantienen estructuras abiertas, poco frondosas y puntisecas.

El área ocupada, debido a la metodología empleada, es favorable en todos los casos, aunque la tendencia en el 40 % de los inventarios es negativa. El bloque de estructura y funciones presenta mayores deficiencias. Todas las teselas tienen problemas de estructura, probablemente asociadas al insuficiente régimen de caudales y desfavorable posición topográfica respecto al cauce, lo que ha facilitado la entrada de formaciones climáticas. La heterogeneidad observada en relación a las especies típicas denota la incapacidad de las alamedas para generar uniformemente las condiciones necesarias para crear el nicho ecológico de algunos taxones. La ausencia de especies escionitrófilas (*Arctium minus/Smyrniololus atratum*) o nemorales (*Brachypodium sylvaticum/Cucubalus baccifer*) es otro claro síntoma de que las deficiencias de estructura se trasladan al sotobosque. El bloque de perspectivas futuras también refleja el desfavorable grado de conservación del hábitat, en la medida que todas las teselas evaluadas mantienen presiones moderadas o graves, siendo la modificación de régimen hídrico el impacto más relevante (Figura 43).

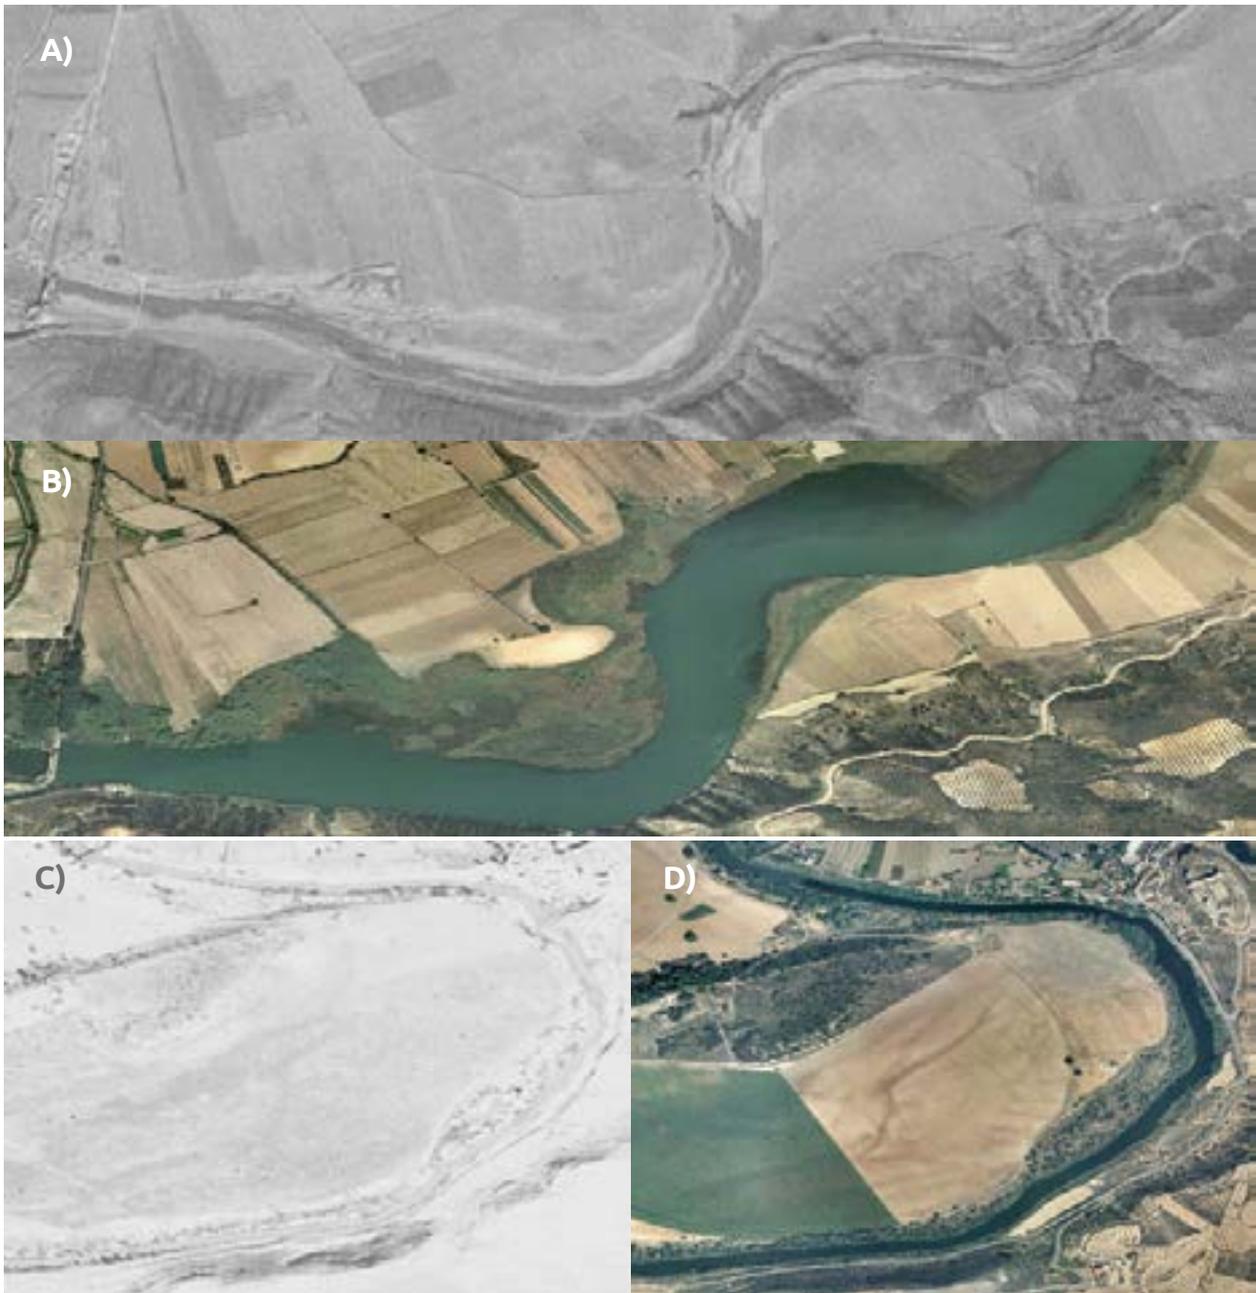
Figura 45. Evolución del paisaje en la masa de agua embalse de Almoguera.

El valor del índice HPD-BR es 0,91 (Tabla 54) y puede considerarse moderado-alto, indicando que existe una infrarrepresentación forestal respecto al área potencial disponible. El embalse y la gestión hídrica del río han creado unas condiciones muy favorables para la expansión del carrizal-eneal, mientras que el desarrollo del bosque ripario parece haber estado condicionado por el déficit forestal histórico, aunque es probable que las variaciones de cota también hayan interferido en la colonización de los tramos medio y bajo, así como las fuertes pendientes existentes (Figura 45). En cualquier caso, no se detectan grandes superficies favorables desprovistas de vegetación forestal que no estén ocupadas por carrizal-eneales, sean cultivos o formen mosaicos con comunidades xerófilas.

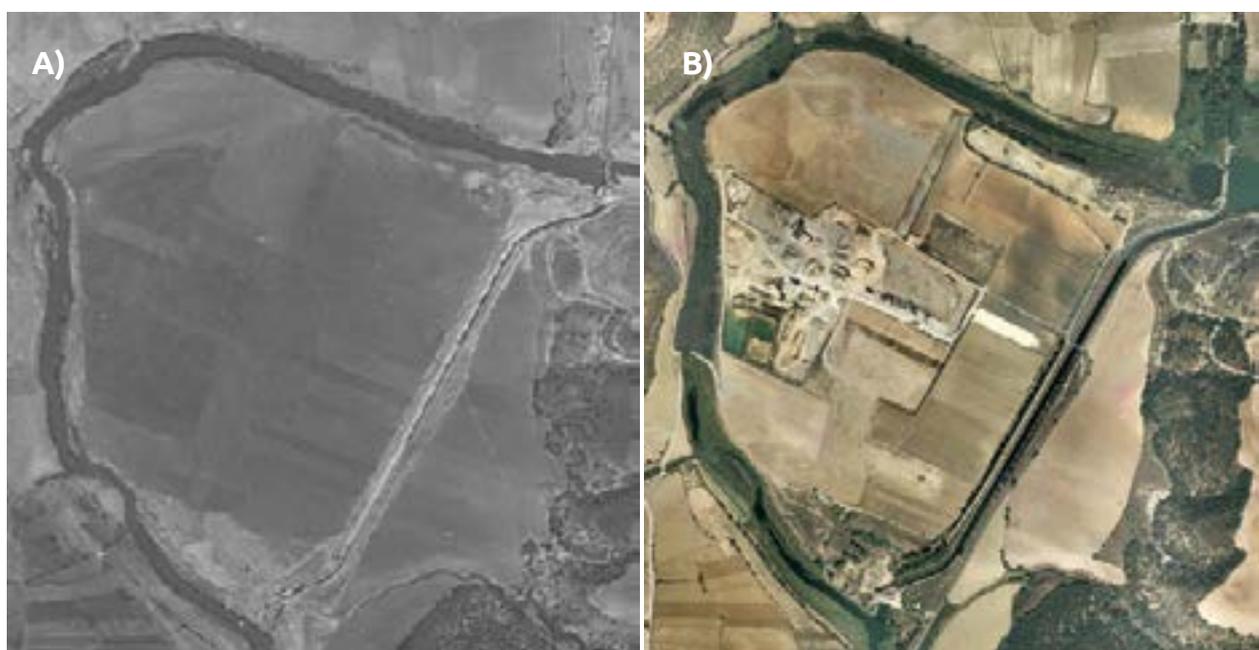
Figura 48. Evolución del río Tajo aguas abajo del embalse de Almoguera.

UTM: X= 502389, Y= 4458036. A) Vuelo americano Serie B. B) PNOA 2009.

El índice ARCE es 4,74 (Tabla 61). Valor muy elevado teniendo en cuenta su posición geográfica (tramo medio-superior del río) y catalogarse como una masa de agua tipo río. Sin embargo, la fuerte regulación hídrica derivada de la aplicación de la normativa reguladora del ATS, que mantiene unos desembalses de referencia muy inferiores al caudal natural del río, la presencia de numerosas infraestructuras de regulación y la elevada degradación de las masas forestales han provocado una enérgica expansión de las comunidades helofíticas. Cabe destacar la grave situación en la que se encuentra el tramo inicial de la masa, donde el río prácticamente carece de agua por la derivación de caudales hacia una central hidroeléctrica. En ese punto, las masas forestales están poco representadas y el cauce se encuentra ocupado por carrizal-eneales (Figura 48).

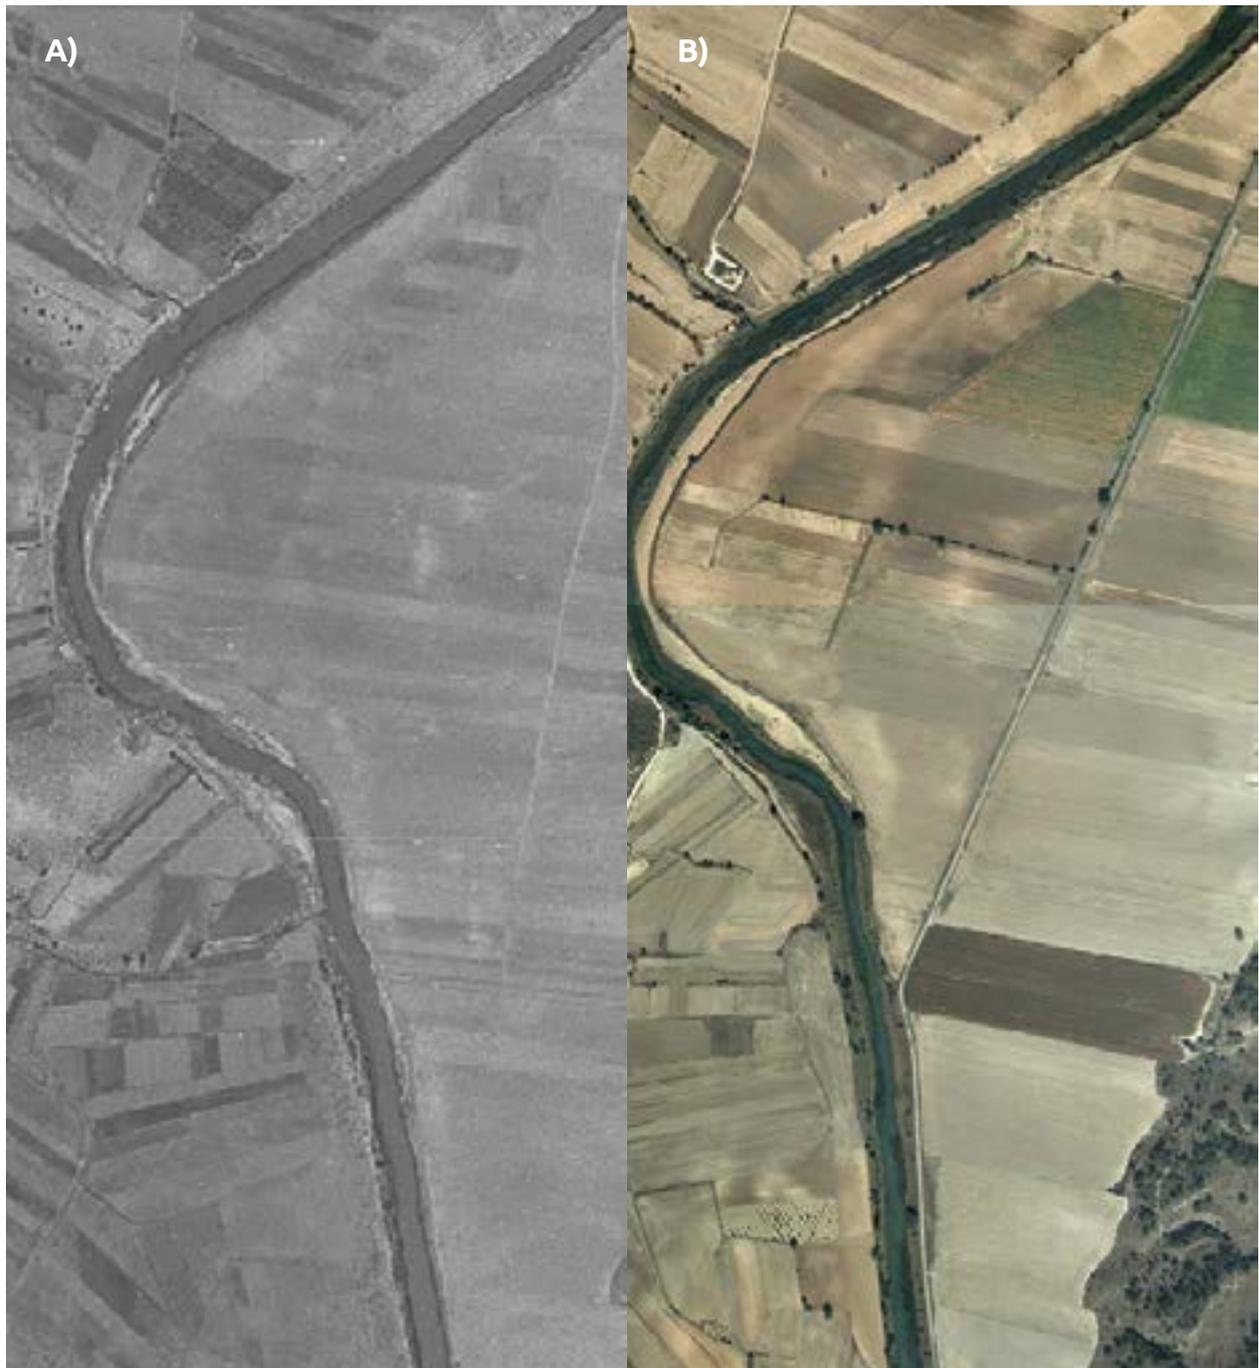
Figura 49. Evolución del río Tajo en La Vega de Abajo (Almoguera, Mazuecos e Illana).

los carrizal-eneales ni las comunidades propiamente xerófilas. Es decir, a grandes rasgos, se trata de enclaves que deberían albergar masas forestales riparias si no existieran problemas de hidromorfía (zonas de la llanura de inundación que aparentemente no soportan presiones adicionales), más si se tiene en cuenta que la pérdida de dinámica fluvial experimentada en las últimas décadas ha favorecido el desarrollo vegetal por la estabilización de las zonas riparias.

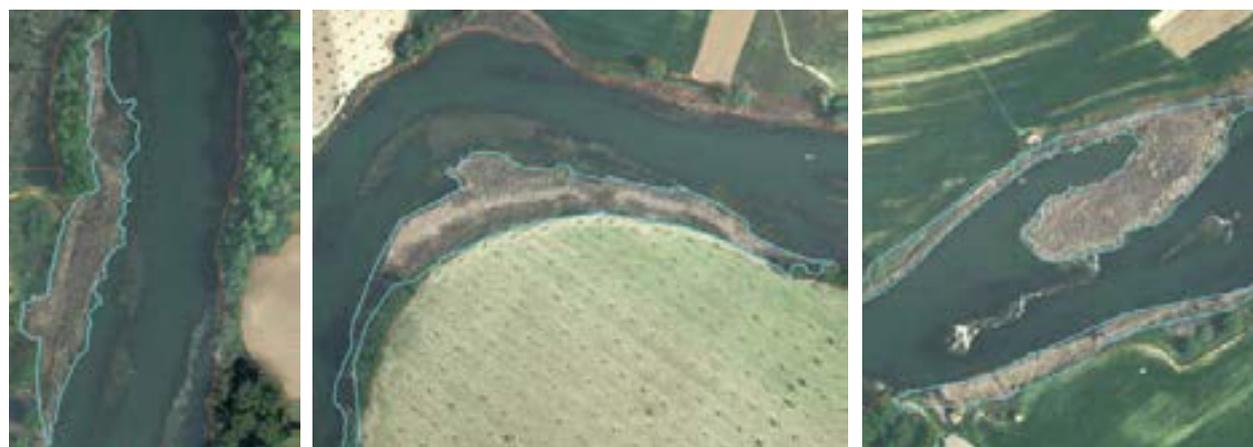
Figura 52. Emplazamiento de grandes superficies de carrizal-eneal en la masa de agua embalse de Estremera.

Nota: las mayores extensiones de carrizal-eneal (teselas azul celeste) ocurren sobre enclaves someros del cauce reflejando la fuerte regulación hídrica a la que se ve sometida la masa de agua.

El índice ARCE es moderado (0,4; Tabla 68), aunque *a priori* puede parecer bajo teniendo en cuenta la fuerte regulación hídrica y tratarse de una masa de agua tipo embalse. Sin embargo, el resultado está bastante influenciado por una mayor presencia forestal. Es decir, la cobertura de carrizal-eneal es todavía elevada en las orillas y el cauce (diagnosticando una fuerte regulación hídrica y falta de dinámica fluvial), pero se ha reducido significativamente en la ribera a favor de una mayor superficie de alameda. Este hecho numéricamente viene expresado por la comparativa entre el valor del índice y la densidad de carrizal entre ambas masas de agua. En la anterior, el valor del índice era 4,74 (la mayor en el área de estudio) y la densidad de carrizal-eneal 2,12 ha/km (15,45 ha de carrizal-eneal en 7,29 km de río) y en esta el valor del índice es 0,4 y la densidad de carrizal-eneal 0,98 ha/km (6,01 ha en 6,12 km de río). La relación entre índices mantiene una proporción próxima a 10, mientras que la densidad sólo es el doble. Es decir, la elevada presencia de carrizal-eneal se debe a la respuesta directa de los impactos hidrológicos sobre el cauce y las orillas, más que a la ocupación de la ribera por la degradación (o ausencia) de las masas forestales, como también ocurría en la masa de agua precedente (Figura 52).

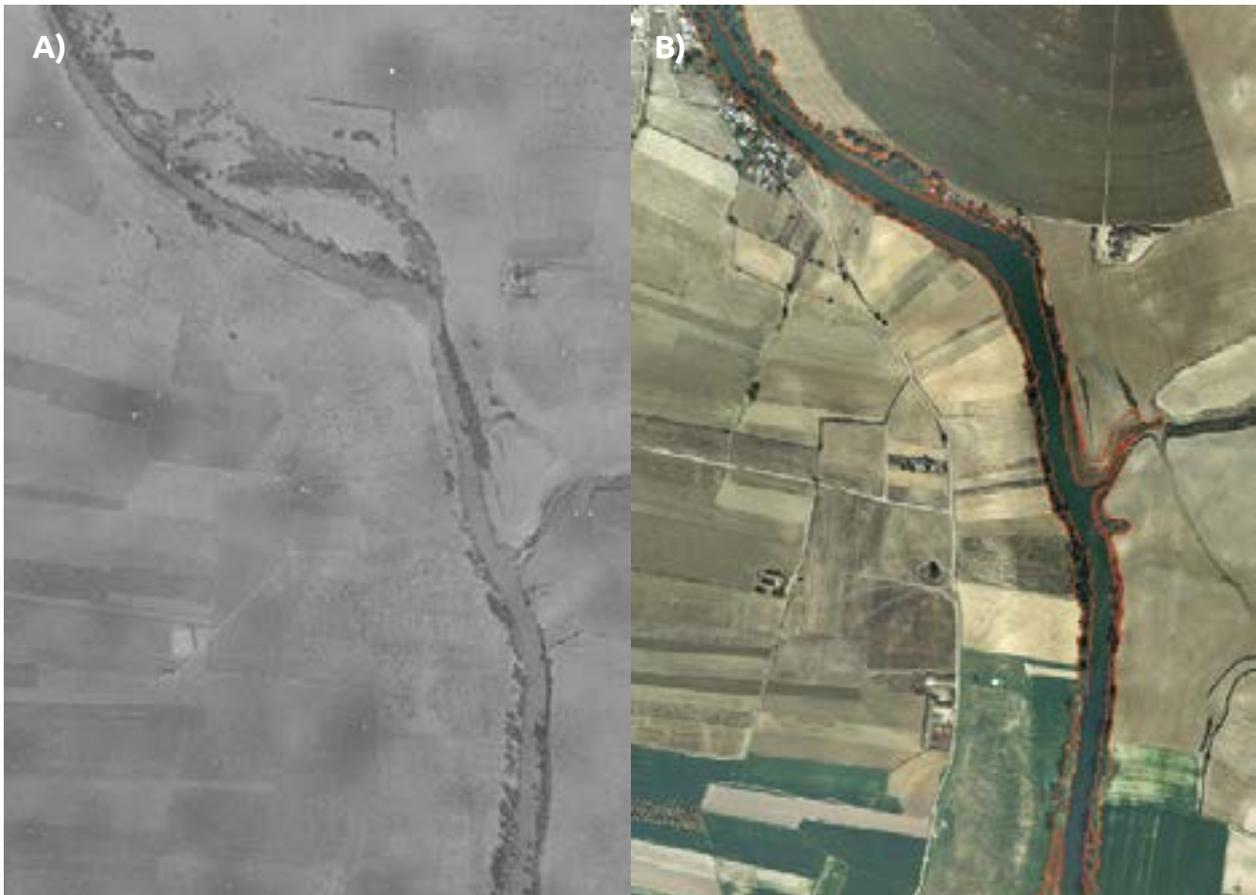
Figura 53. Evolución del paisaje en la masa de agua embalse de Estremera.

cultivos (Figura 53). El valor del índice, en este caso concreto, sólo está indicado la elevada ocupación forestal de la superficie que ha quedado libre de la actividad agraria.

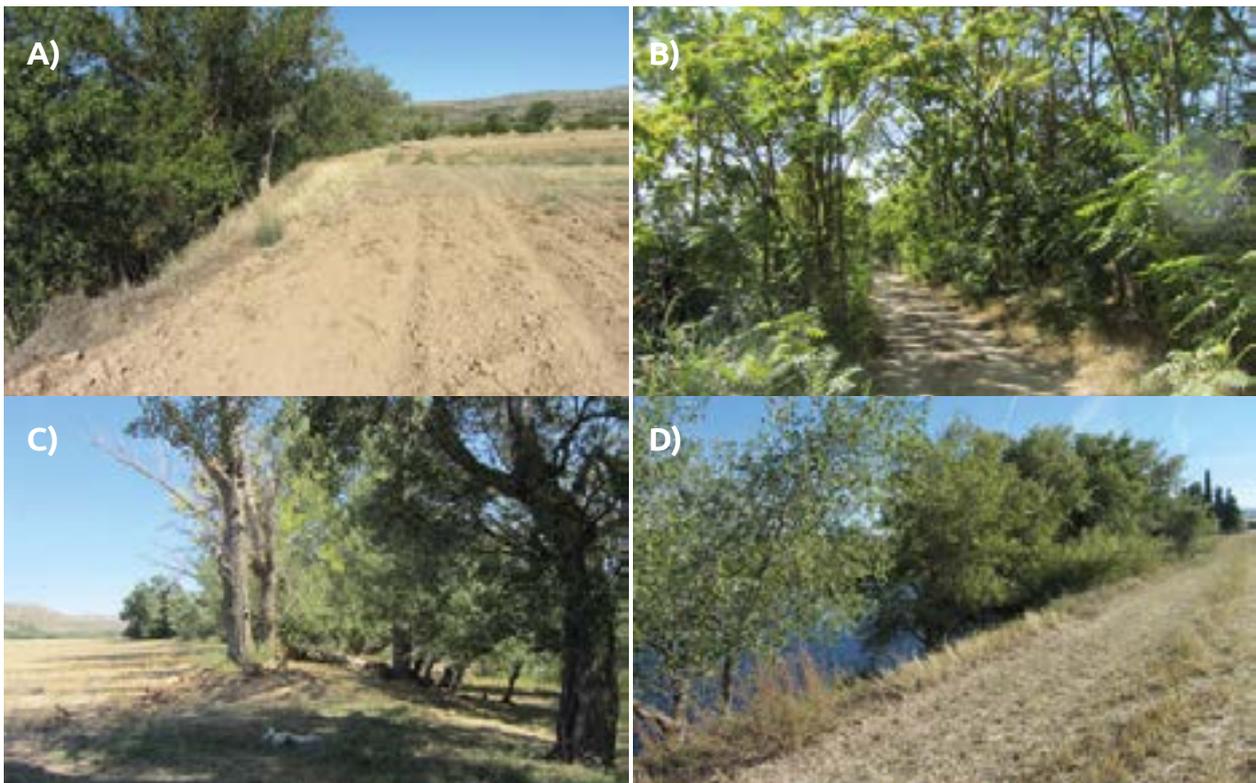
Figura 54. Aspecto de algunas alamedas inventariadas en la masa de agua embalse de Estremera.

A) alameda-28. B) alameda-32. C) alameda-33. D) alameda-35

Nota: los bosques riparios soportan grandes impactos asociados a la elevada ocupación del DPH. En la mayoría de los casos están representados por una estrecha banda paralela al margen del río, lo que provoca graves deficiencias estructurales y funcionales, favoreciendo la incorporación de especies alóctonas como *Ailanthus altissima* (Foto B).

El área ocupada es favorable en todos los casos evaluados, por mantener el bosque una cobertura superior al 50 % de la superficie de la tesela. Sin embargo, el 25 % de los inventarios mantienen una tendencia inadecuada. Por el contrario, el bloque de estructura y funciones presenta grandes deficiencias tanto en el apartado de estructura como en el de especies típicas, manteniendo el 66,7 % de las teselas la categoría D-m y el 33,3 % restante D-i. Así mismo, todas las teselas soportan impactos catalogados como moderados (75 %) o graves (25 %; Figura 54).

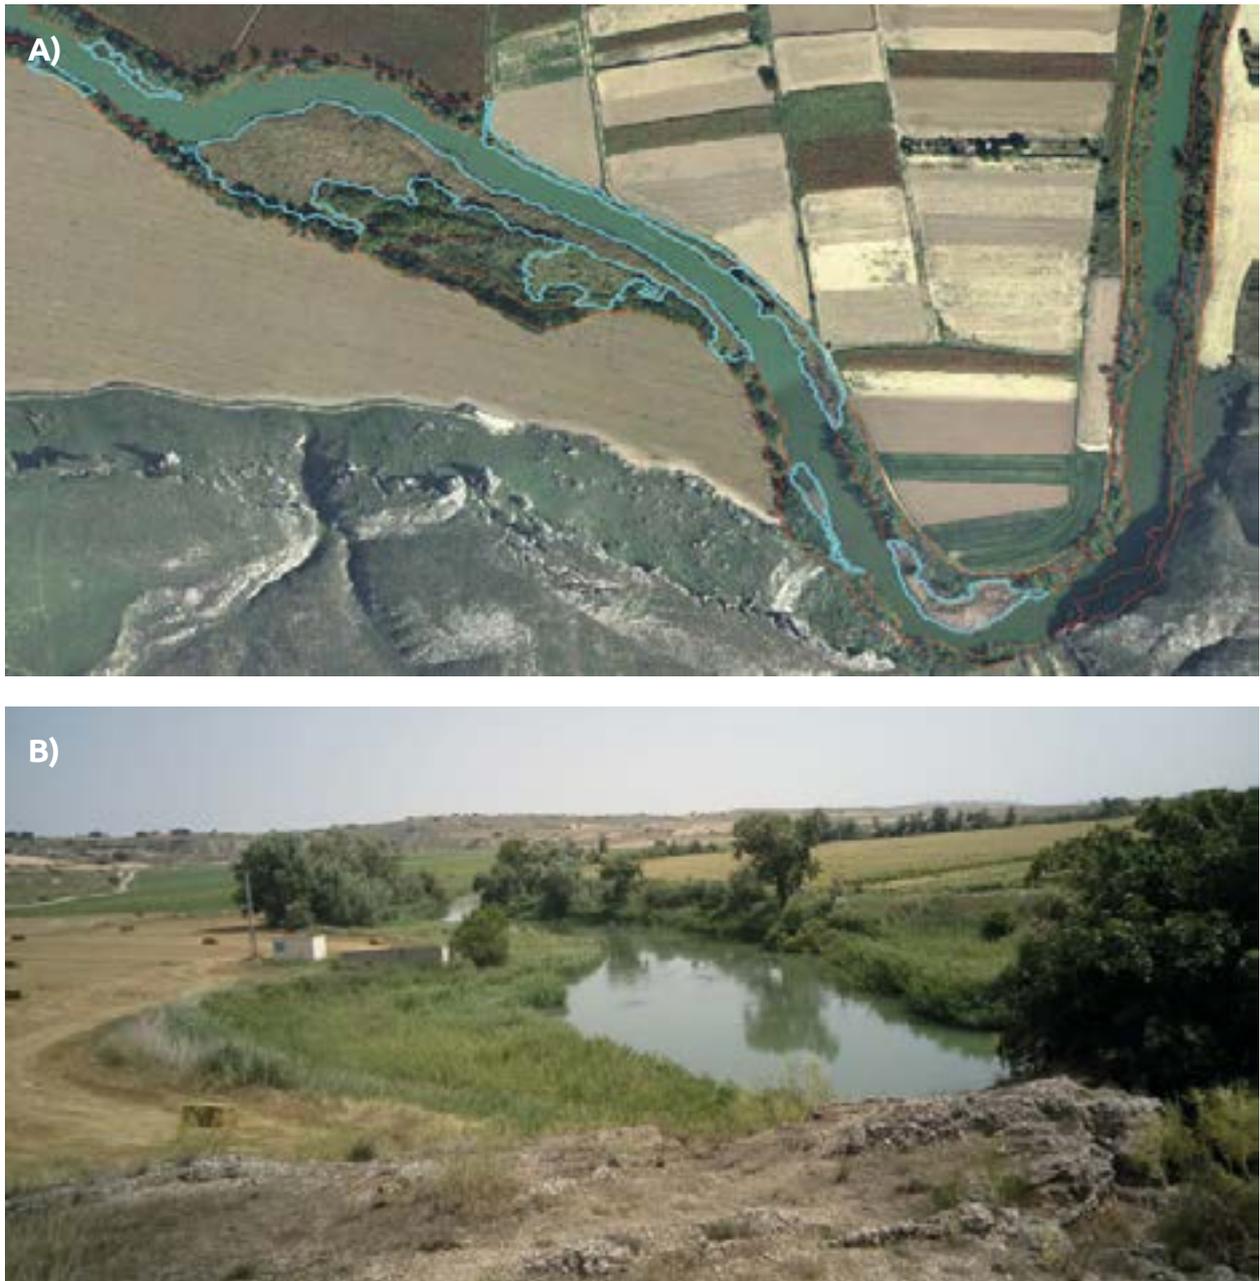
Figura 56. Tramos de la masa de agua río Tajo desde el embalse Estremera hasta el arroyo del Álamo en los que el carrizal-eneal representa la formación higrófila más relevante.

A) UTM: X= 473602, Y= 4431852. En azul celeste se resaltan las zonas donde la cobertura del carrizal-eneal sobrepasa el 50 %.

El valor del índice ARCE es 0,41 (Tabla 75) y puede considerarse elevado teniendo cuenta que en muchos puntos de la ribera el carrizal-eneal se erige como la única formación vegetal existente (Figura 56). Aunque su proliferación puede deberse a la combinación de diversas causas (degradación de las orillas, pérdida de caudal por cambio climático, etc.) la regulación hídrica es el principal factor, fundamentalmente por la falta de avenidas y el notable incremento del carácter lenticó del río, lo que favorece la presencia de comunidades helofíticas en las orillas en detrimento de las saucedas arbustivas, más asociadas a encalves de fuerte corriente.

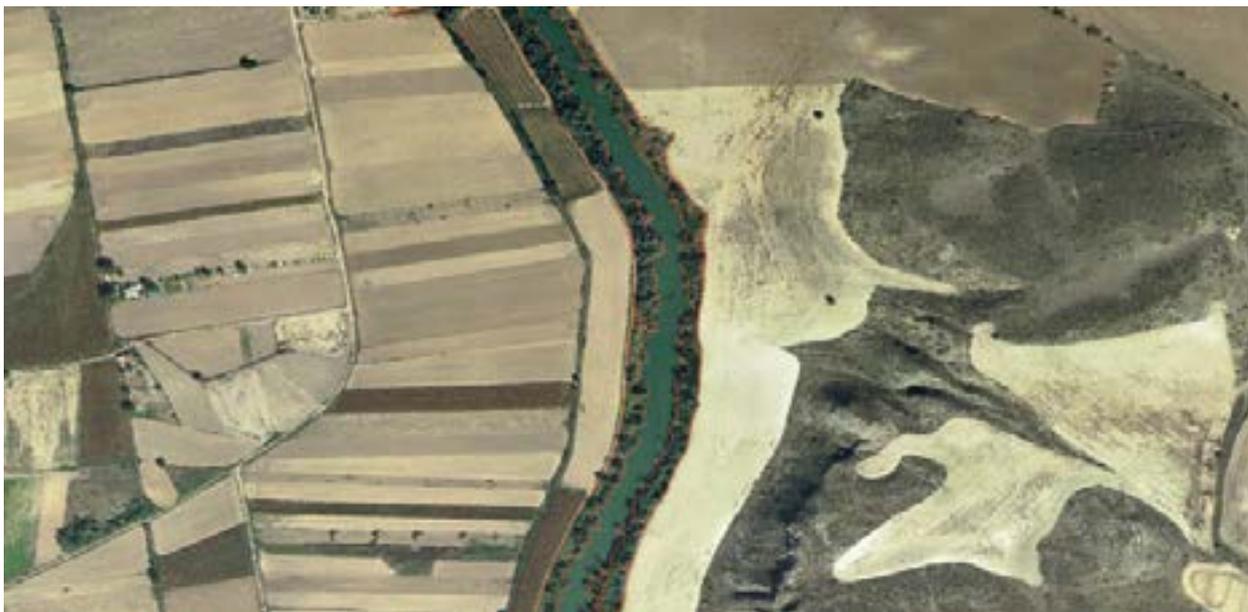
Figura 57. Estrechas bandas de vegetación riparia en ambas márgenes del río.

El valor del índice HPD-BR es menos acusado que en otras masas de agua (0,19; Tabla 75), indicando que la mayoría de las superficies potenciales actuales se encuentran ocupadas por masas forestales riparias. Sin embargo, en muchos tramos estas se limitan a una estrecha franja de vegetación paralela a la orilla. Es decir, el bosque ripario está ocupando las superficies disponibles actuales, aunque, en su conjunto, se encuentra infrarrepresentado desde un punto de vista funcional, manteniendo disposiciones relativamente fragmentadas y estrechas (Figura 57).

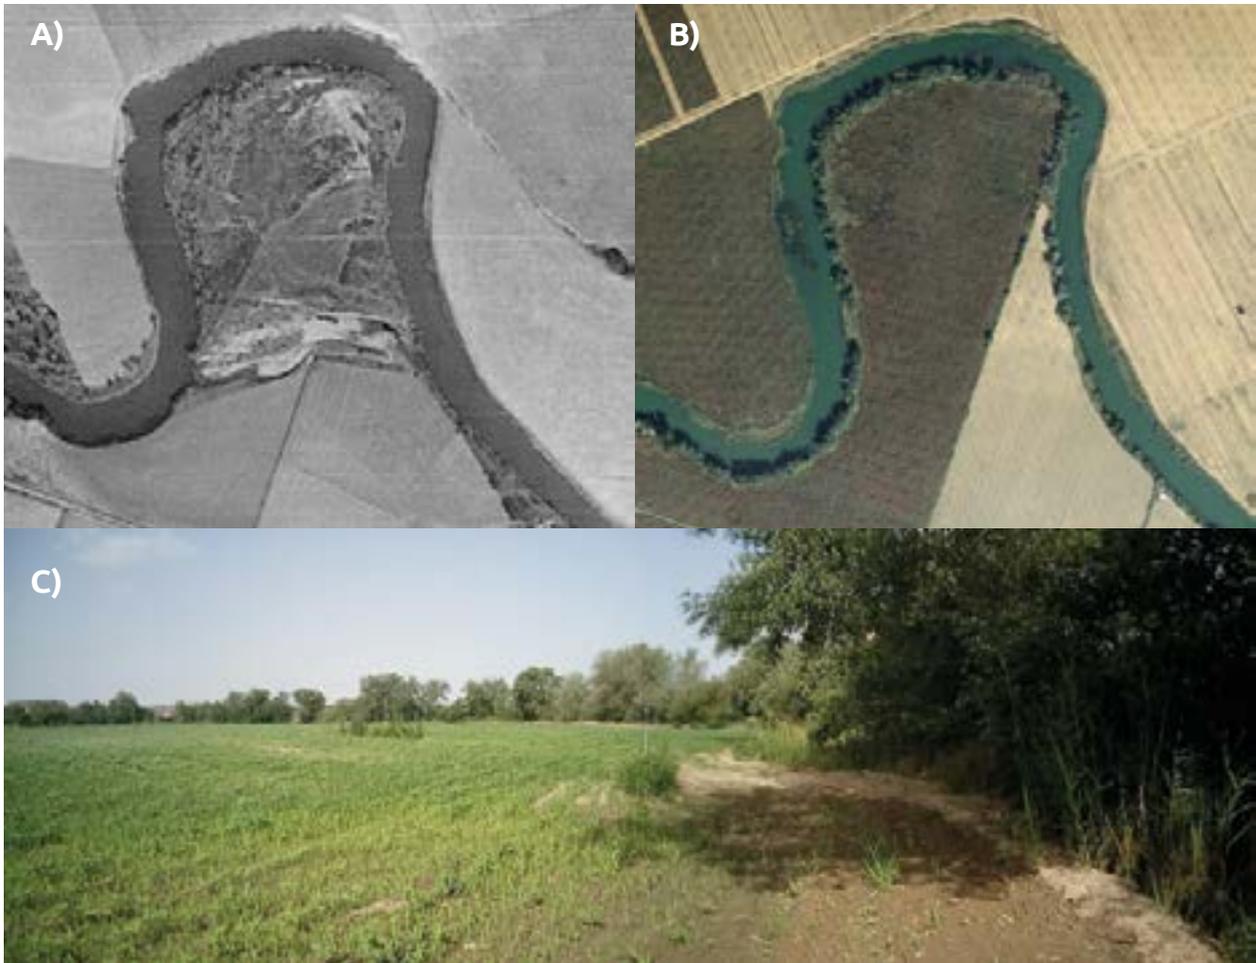
Figura 58. Pérdida de hábitats riparios en la masa de agua río Tajo desde el embalse Estremera hasta el arroyo del Álamo. UTM: X= 477560; Y= 4433966. A) Vuelo Americano serie B. B) PNOA 2009. C) aspecto de la zona perdida en la actualidad.

Como en otras masas de agua, los cultivos ocupan una gran superficie de la llanura de inundación del río. En que en las últimas décadas, su expansión dentro del DPH se ha visto favorecida como consecuencia de la fuerte reguación existente a través de la laminación de avenidas (Figura 58).

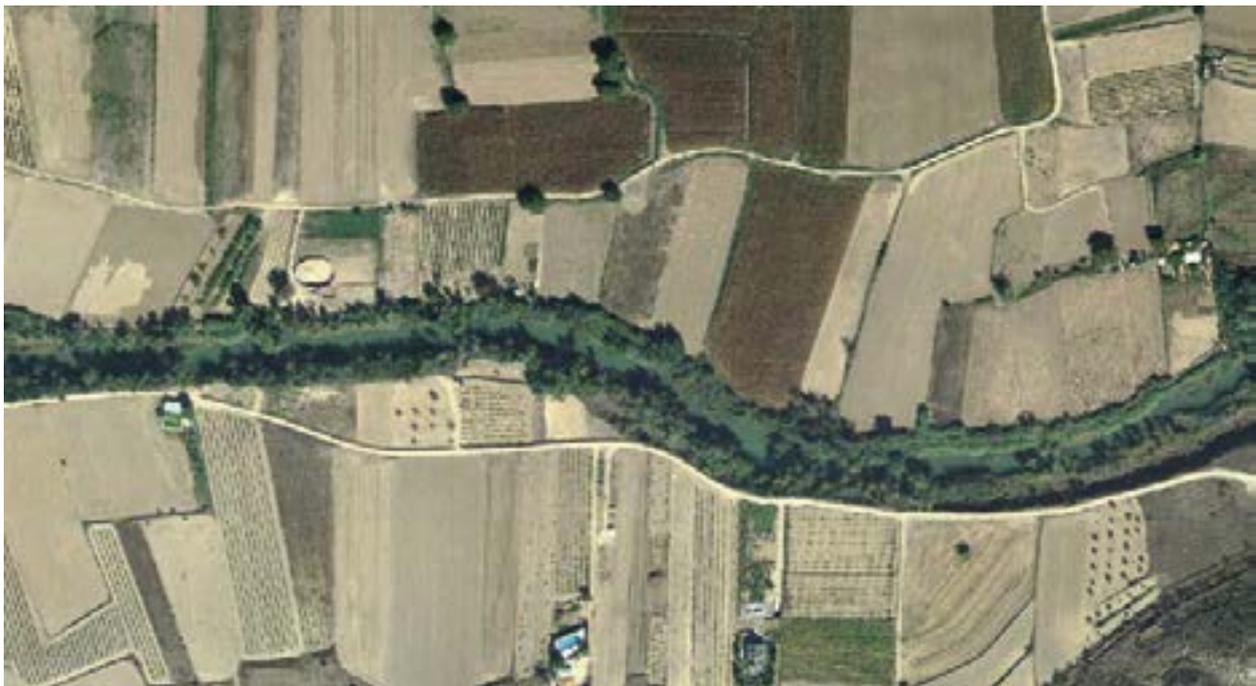
Figura 60. Río Tajo aguas abajo del azud de la Aldehuela (Noblejas).

El índice HPD-BR es relativamente bajo (0,19; Tabla 85), indicando que no existen muchos enclaves potenciales no ocupados por masas forestales. No obstante, la masa de agua presenta un elevado grado de invasión del DPH, por lo que la superficie disponible se circunscribe a una estrecha banda paralela al río. En este sentido, la ocupación agraria puede ser más limitante que en otras masas de agua, dado que el valor del índice sugiere que en algunos enclaves hay suficiente hidromorfía en la ribera como para la expansión adicional del bosque. En otras zonas del río, los cultivos, aunque están asentados sobre la llanura de inundación, ocupan enclaves no funcionales como consecuencia de la fuerte regulación hídrica. En general, existe una infrarrepresentación forestal, pero en este caso, más que por la falta de hidromorfía lateral que impida el desarrollo del bosque ripario, se debe a la ocupación agraria de enclaves actualmente potenciales (Figura 60).

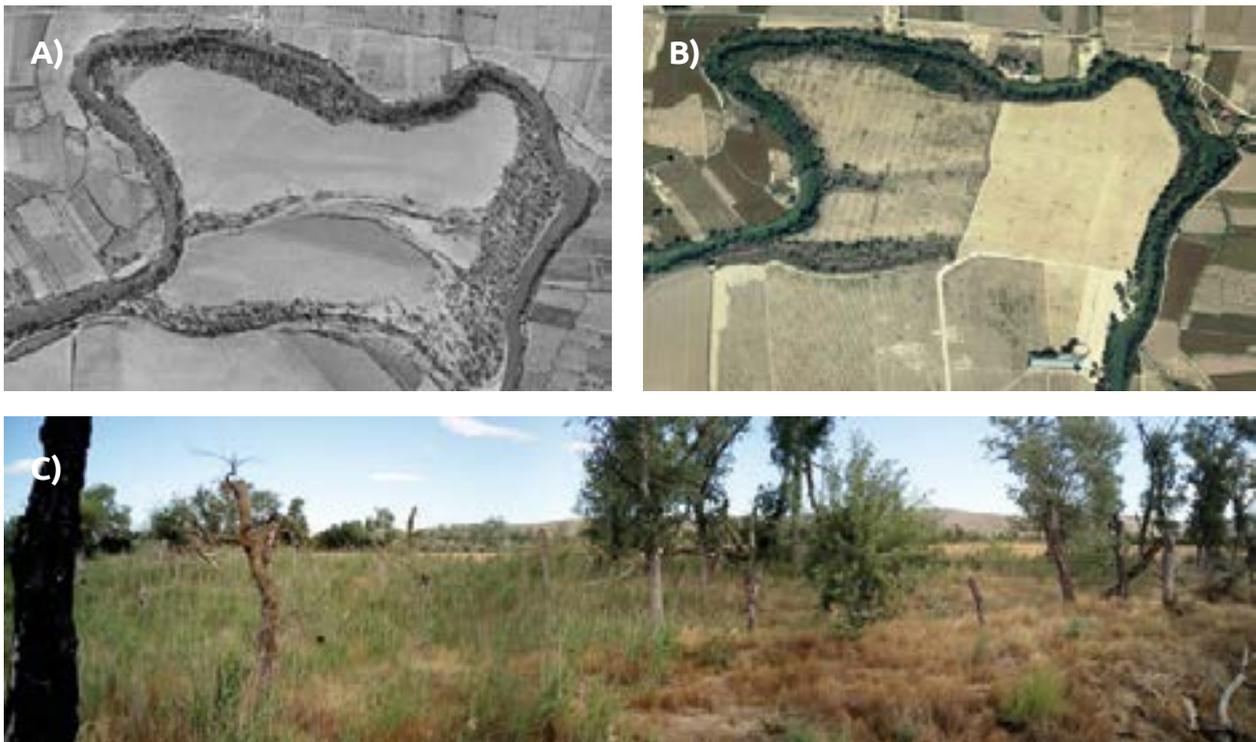
Figura 61. Pérdida de hábitat 92A0 por la acción combinada de la alteración del régimen hidrológico e invasión por cultivos en la alameda-73.

cies forestales respecto a mitad de siglo XX. Entre los casos más llamativos e ilustrativos destaca la alameda-73, asociada a uno de los antiguos canales de desbordamiento del río. La intensa regulación hídrica y el descenso del nivel freático ha facilitado el progresivo debilitamiento de la masa forestal y la ocupación agraria de las superficies perdidas. Actualmente su grado de conservación es crítico. El arbolado se encuentra bastante disperso, en mal estado fitosanitario, con un sotobosque xerófilo y ausencia de regeneración (Figura 61).

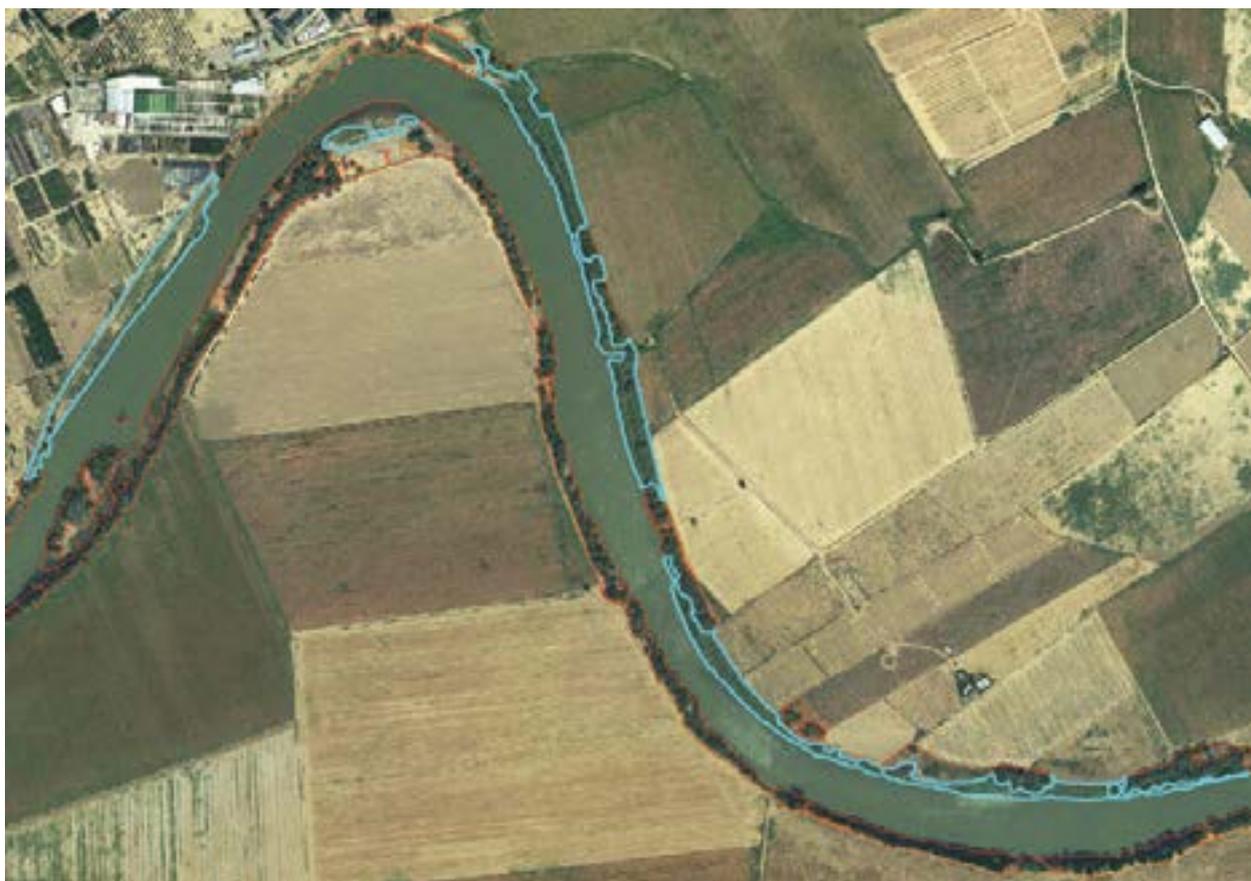
Figura 63. Tramo de río dominado con vegetación dominante de carrizal-eneal.

UTM: X=416361 Y= 4414351.

La proliferación del carrizal-eneal en detrimento de otros tipos de vegetación se puede atribuir a la combinación de diversas causas. Sin embargo, el principal motivo es la regulación hídrica. La pérdida de dinámica fluvial natural e inexistencia de un caudal ecológico (en todos sus componentes) han favorecido el carácter léntico del río y con ello la expansión de las comunidades helofíticas.

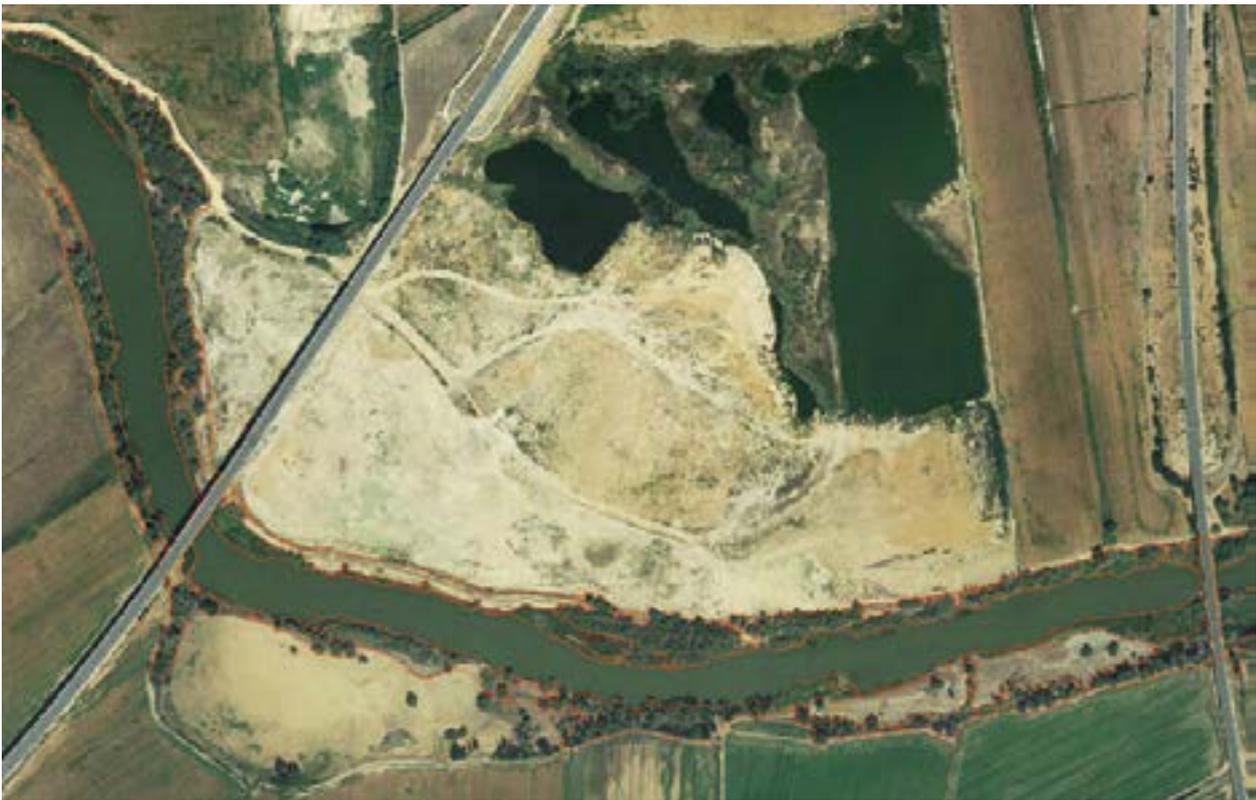
Figura 64. Zonas deforestadas por la ocupación del dominio público hidráulico (DPH).

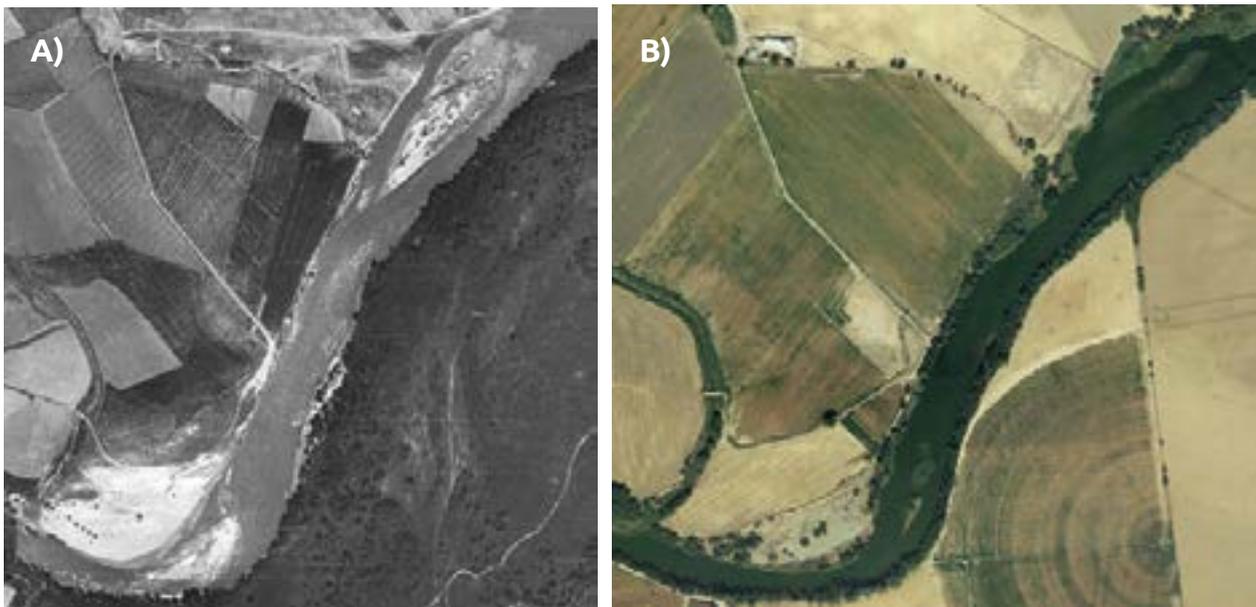
Figura 65. Zona propia del hábitat 3250 en la masa de agua río Tajo desde el río Jarama hasta Toledo.

UTM: X= 430365, Y= 4422651. A) Vuelo Americano serie B. B) PNOA 2009.

Por último, destaca la ausencia del hábitat 3250. Se trata del hábitat más afectado por la regulación hídrica. Ocupa enclaves aluviales arenoso-pedregosos periódicamente inundados, que son sometidos y modelados por las avenidas ordinarias y extraordinarias. La pérdida de caudales generadores conlleva la estabilización de las superficies potenciales y la degradación de las comunidades vegetales pioneras características, que progresivamente son sustituidas por otros tipos de vegetación (Figura 65).

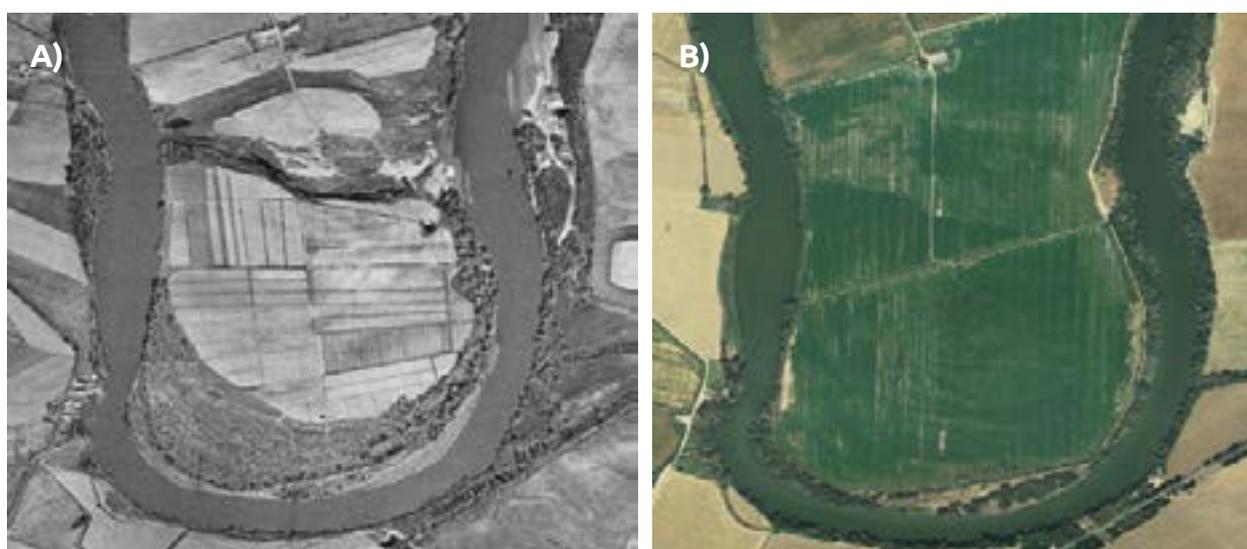
Figura 66. Evolución del paisaje ripario en las inmediaciones del tarayal-6.

UTM: X= 428771, Y= 4420307. A) Vuelo Americano serie B. B) PNOA 2009.

Como ya se ha señalado anteriormente, el efecto combinado de la fuerte regulación hídrica y la ocupación agraria de la llanura de inundación ha provocado una significativa reducción de la superficie y calidad de los hábitats riparios. En esta masa de agua, son frecuentes los tramos que antes de la construcción de los embalses de cabecera mantenían hábitats naturales gracias a la protección indirecta ejercida por la propia dinámica fluvial del río, especialmente por la presencia recurrente de avenidas y variaciones intranuales de caudal. La alteración del régimen hídrico y la posterior ocupación agraria del DPH han provocado significativas pérdidas de superficies riparias respecto a mitad de siglo XX (Figura 66).

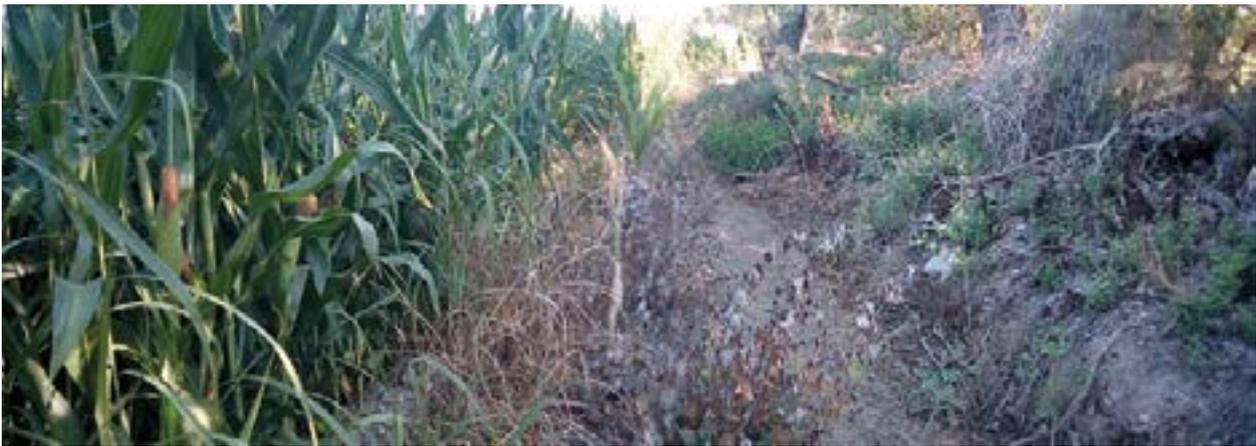
Figura 67. Hábitat 92A0, alameda-86.

Nota: nótese el contacto entre alameda y los cultivos. Tras la mota, los rebrotes de *Populus alba* han sido tratados con herbicidas, impidiendo la regeneración y expansión natural del hábitat.

Además, los cultivos no solo han ocupado zonas potenciales del bosque ripario, sino que, en algunas ocasiones, también impiden la regeneración natural de la masa actual, alterando la composición de especies y evitando su recuperación (Figura 67).

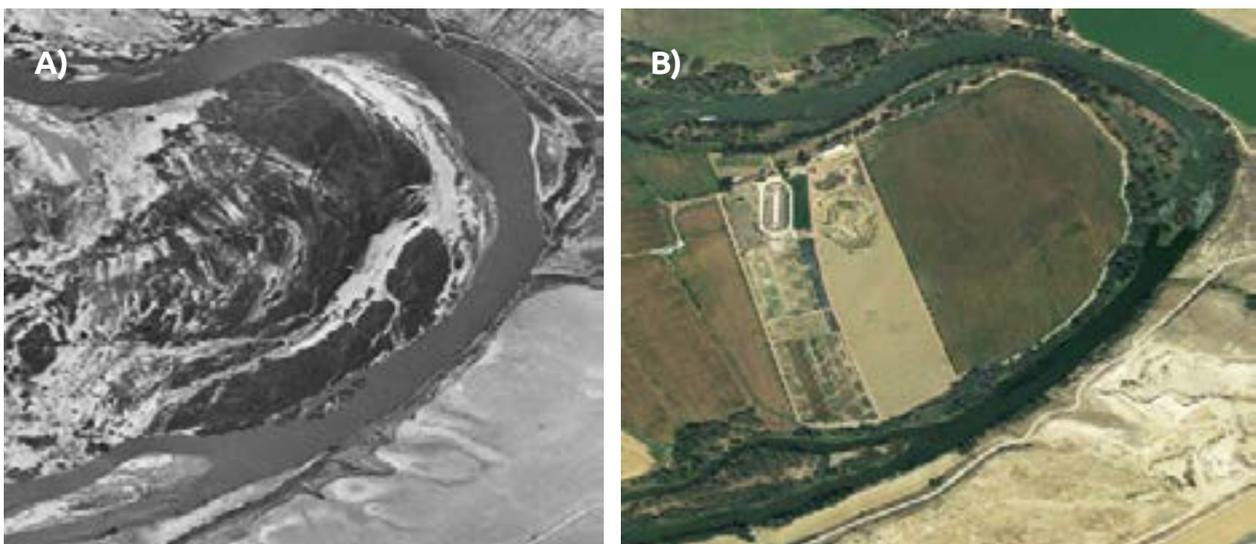
Figura 68. Evolución de los hábitats riparios en la masa de agua río Tajo desde el río Jarama hasta Toledo.

UTM: X= 428771, Y= 4420307. A) Vuelo Americano serie B. B) PNOA 2009.

A pesar de la pérdida de superficie real y potencial de las masas forestales, la práctica ausencia de una dinámica fluvial ha provocado el incremento de la cobertura forestal en las zonas estabilizadas próximas a la orilla que han escapado de la ocupación agraria. Este incremento no debe entenderse como una “mejora ecológica” por ser el resultado de graves impactos hidrológicos que han provocado sustanciales alteraciones en el ecosistema. Además, se vuelve a recalcar que una buena proporción de las masas forestales se ha desarrollado sobre superficies que de manera natural eran propias del cauce (Figura 68).
