GRADO DE CONSERVACIÓN DE LA RIBERA DEL TAJO DESDE **Bolarque • Azután**

GRADO DE CONSERVACIÓN DE LA RIBERA DEL TAJO

Desde Bolarque a Azután

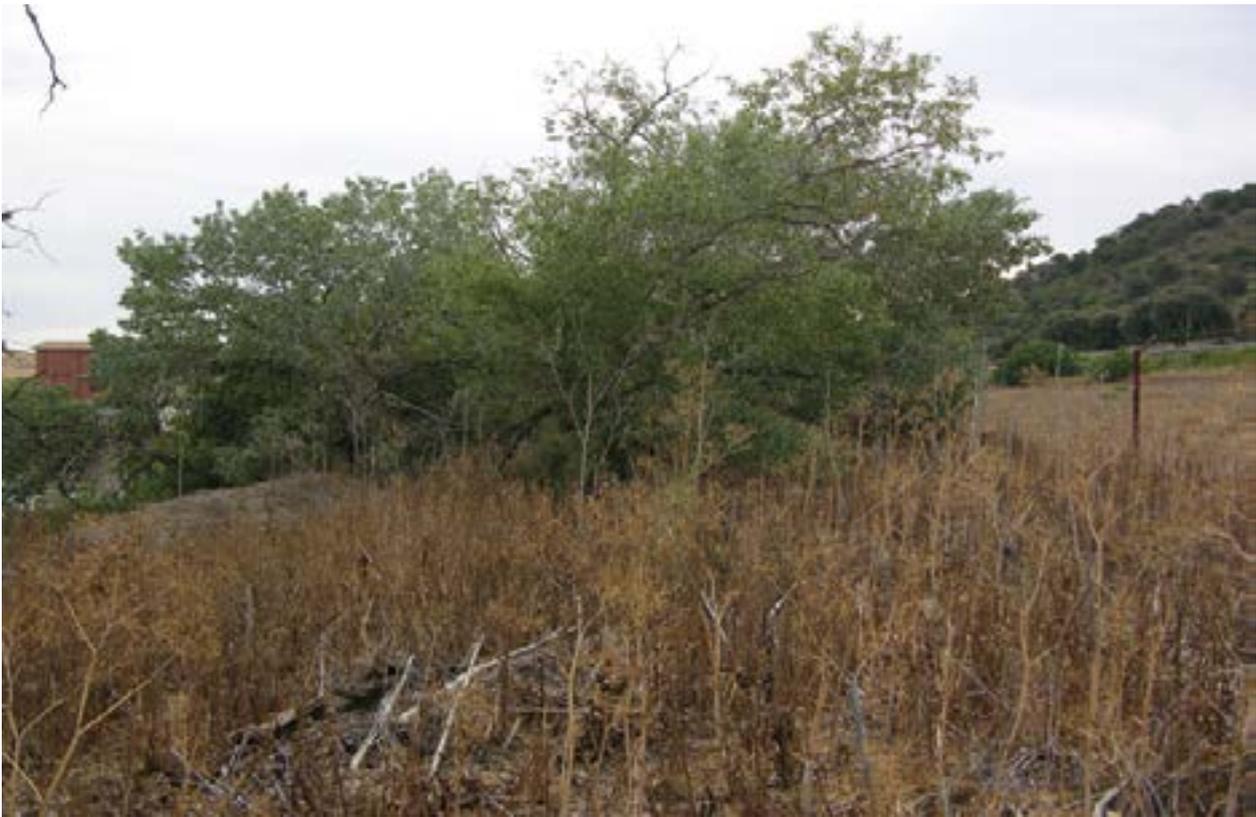
Figura 71. Aspecto exterior de la alameda-118 en Estiviel (Toledo).

Nota: los impactos hidromorfológicos favorecen la desconexión entre el río y la ribera, incrementando la xericidad en la llanura aluvial. Las pérdidas de superficie forestal son ocupadas por comunidades nitrófilas.

El índice HPD-BR presenta valores relativamente elevados (0,86; Tabla 105), reflejando que el bosque ripario se encuentra infrarrepresentado en relación a la superficie potencial de crecimiento no ocupada por otros usos. La progresiva reducción y profundización del cauce, por la inadecuada dinámica fluvial y falta de caudales, favorece la desconexión entre el río y la ribera, lo que repercute negativamente en la recuperación forestal por la falta de hidromorfía lateral. Las superficies externas de la ribera, por lo general, se encuentran bastante deforestadas y ocupadas por comunidades nitrófilas (herbazales de *Elymus* spp., *Glycyrrhiza glabra*, *Conium maculatum*, etc.; Figura 71).

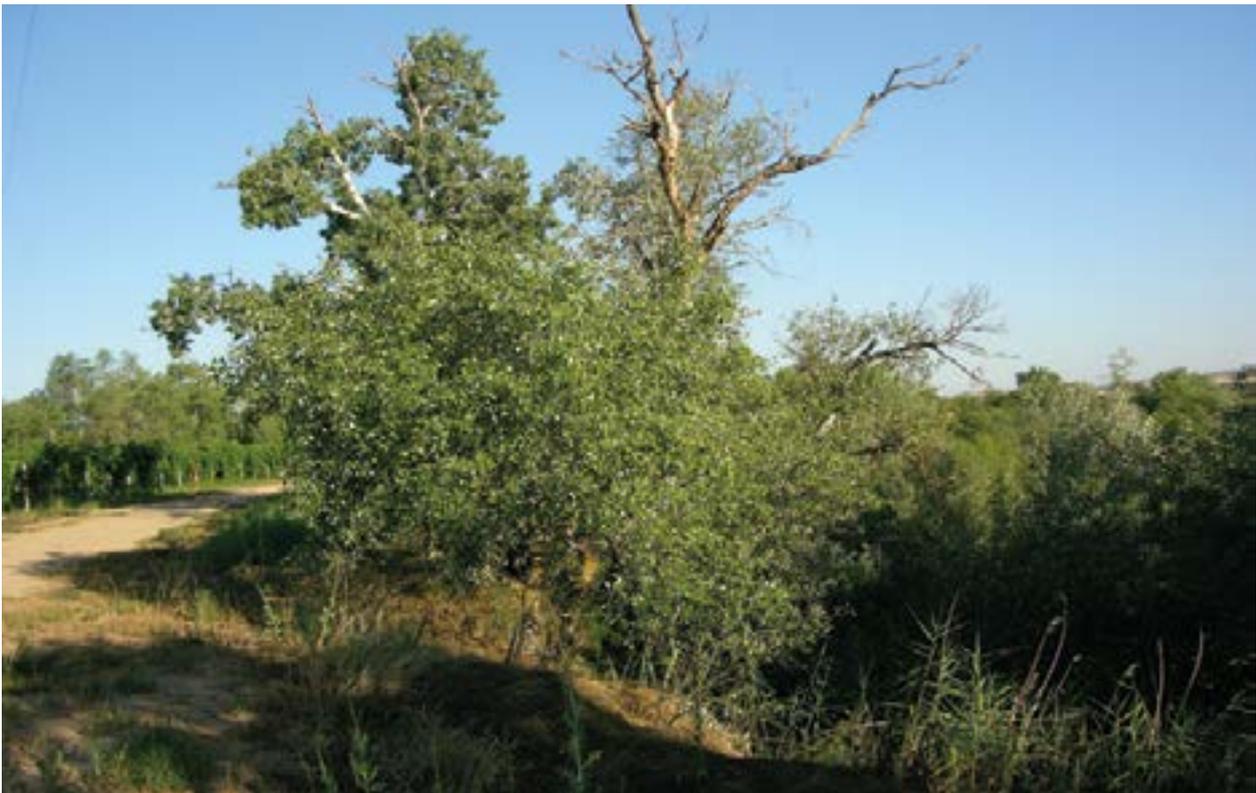
Figura 72. Aspecto de la alameda-119.

Nota: la calidad del bosque ripario se ve resentida por la concurrencia de diferentes presiones como la ocupación de superficies potenciales por cultivos, la pérdida de la dinámica fluvial y la desconexión entre la ribera y el río por la existencia de un talud lateral.

El área ocupada es favorable en el 63,6 % de los casos y D-i en el 36,4 %. Sin embargo, el 54,5 % de las teselas mantiene una tendencia desfavorable (36,4 % D-i y 9,1 % D-m), lo que provoca que el área de ocupación, en su conjunto, se vea penalizada. Por el contrario, el bloque de estructura y funciones presenta notables deficiencias en todos los apartados, especialmente en el de especies típicas, donde el 90,9 % de los inventarios mantiene una clasificación D-m y ninguno se ha clasificado como favorable. La estructura del hábitat es favorable en el 18,2 % de los casos, D-i en el 54,5 % y D-m en el 27,3 %. El bloque de perspectivas futuras arroja una estadística igual de preocupante. Todos los inventarios presentan presiones moderadas (27,3 %) o graves (72,7 %). En su conjunto, las alamedas, olmedas y bosques riparios mixtos incluidos en la masa de agua se encuentran entre las peores conservadas en el tramo de estudio (Figura 72).

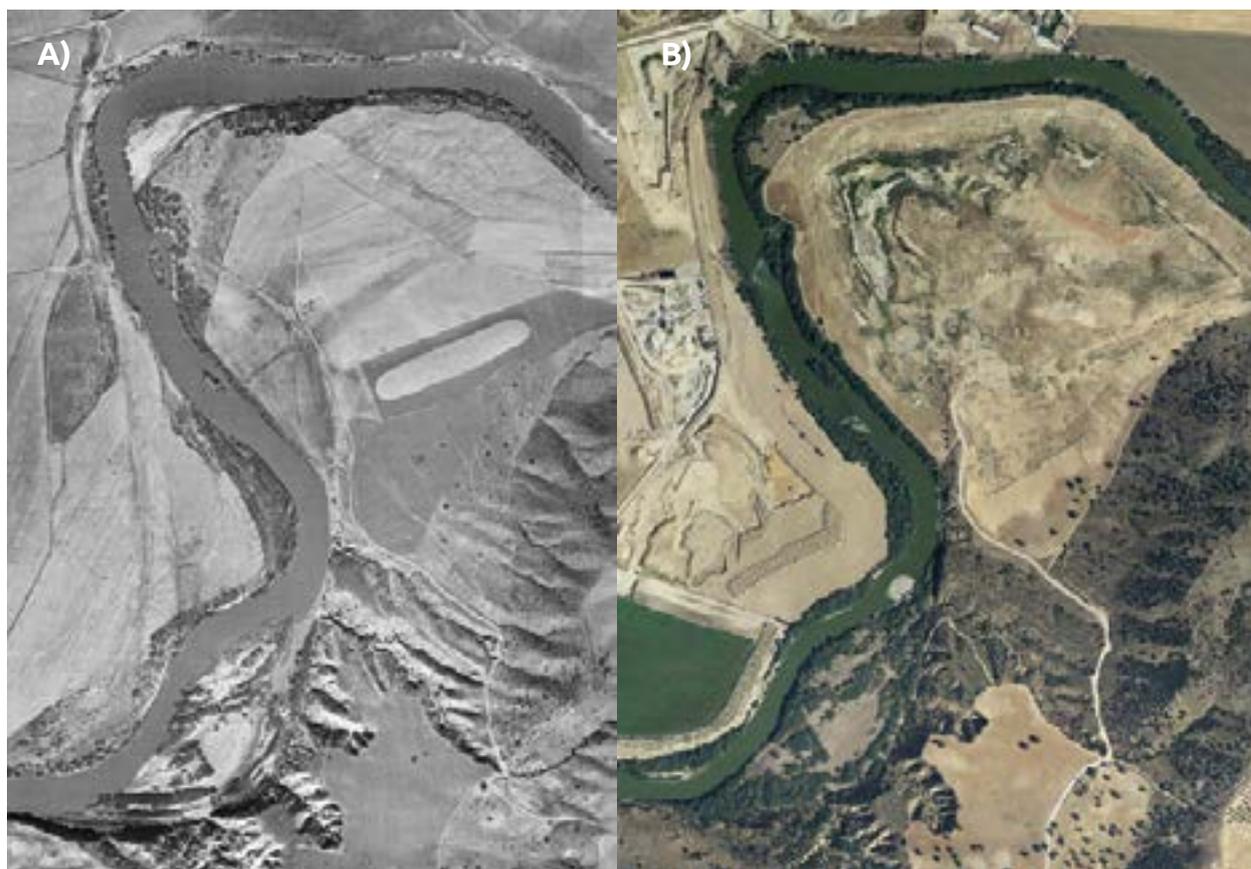
Figura 74. Evolución del paisaje de la masa de agua río Tajo desde la confluencia del río Guadarrama hasta el embalse de Castrejón en la Palomilla (Argés-Albarreal de Tajo, Toledo).

UTM: X= 398897, Y= 4415082. A) Vuelo Americano Serie B. B) PNOA 2009.

El valor del índice HPD-BR es moderado-bajo (0,35; Tabla 112) debido a que una buena parte de las superficies potenciales no ocupadas por usos antrópicos son masas forestales. En este caso concreto, como se ha comentado anteriormente, la dominancia de los tarayales (más resistentes a la sequía) favorece la ocupación lateral de la ribera. Por otro lado, el resultado parece estar bastante influenciado por el menor déficit histórico de cobertura forestal respecto a otras masas de agua, dado que a mitad de siglo XX la extensión y distribución de las masas forestales eran más o menos similares a las actuales, lo que ha facilitado el mantenimiento y/o la colonización local de enclaves (Figura 74).

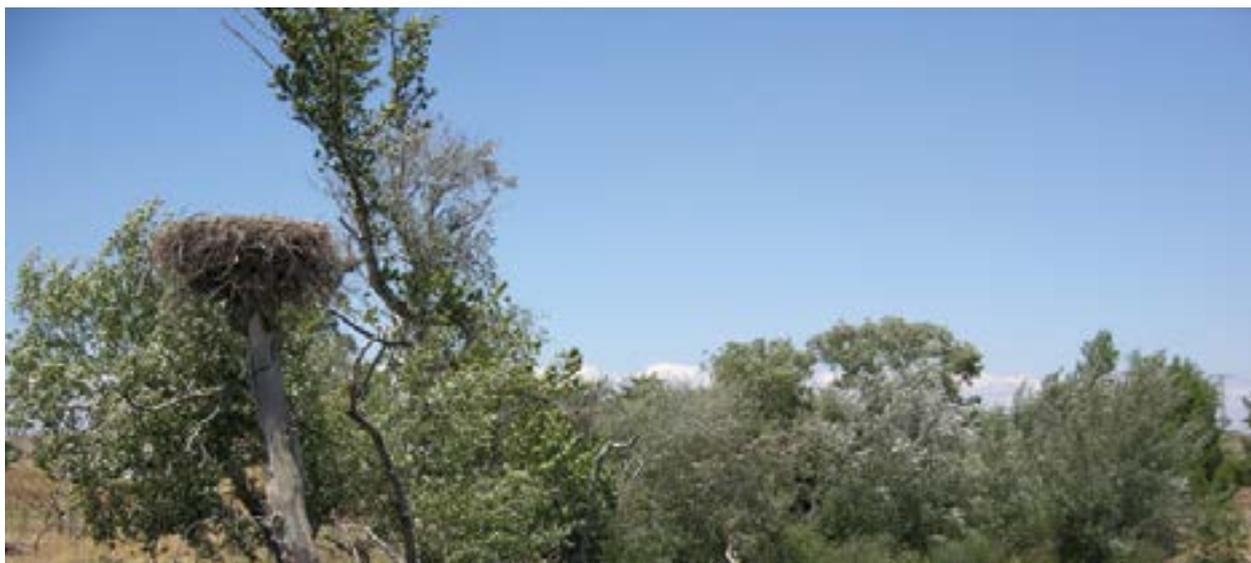
Figura 75. Aspecto de la alameda-122 en Vega de la Casa (Albarreal de Tajo).

Nota: el bosque ripario presenta una tendencia negativa por problemas de hidromorfía (talud y alteración del régimen hidrológico). Sólo en las zonas próximas a la orilla la alameda presenta una adecuada estructura y frondosidad y existe cierto grado de regeneración. En las partes externas, la tendencia es hacia la pérdida de superficie y calidad.

El análisis por bloques revela que el área de ocupación sólo es favorable en el 25 % de los casos evaluados, manteniendo una tendencia de pérdida de superficie por falta de hidromorfía y/o sustitución por tarayales. Resultados similares ocurren en el bloque de estructura y funciones. En el 75 % de los casos existen deficiencias de estructura y especies típicas y ningún inventario presenta los tres parámetros del bloque favorables. Las perspectivas futuras son igual de preocupantes. Todas las teselas soportan presiones moderadas o graves (Figura 75).

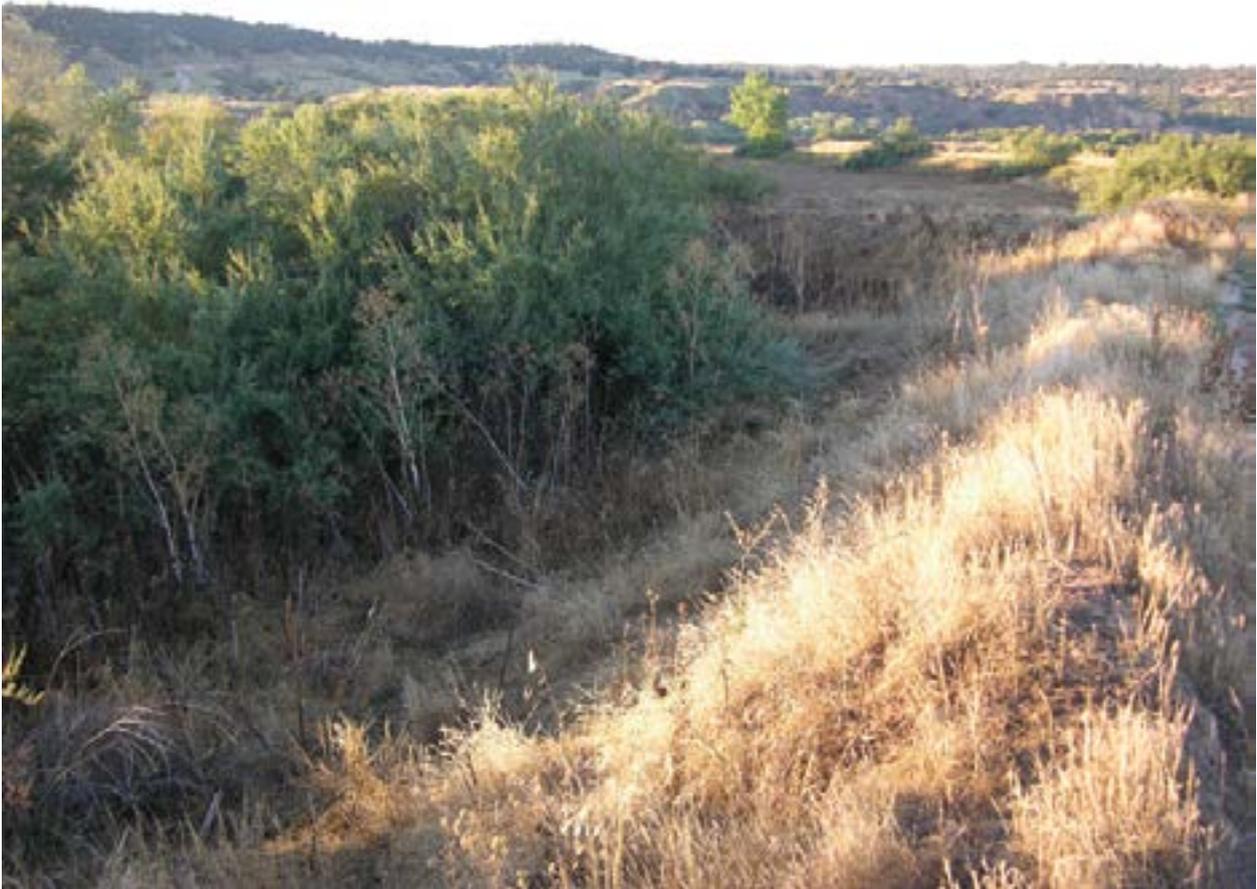
Figura 76. Aspecto del tarayal-15 en Los Venerillos (Albarreal de Tajo).

Nota: el tarayal presenta escaso desarrollo por falta de hidromorfía. Constituye una banda estrecha situada sobre el talud de caída al río y externamente está afectado por motas.

El área de ocupación es favorable en todos los casos, mientras que en el bloque de estructura y funciones sólo se han detectado deficiencias en una de las teselas. Las perspectivas futuras son D-i por las pérdidas de ocupación agraria y la falta de hidromorfía. Como ya se ha indicado en el apartado de metodología, el talud de caída del río se ha considerado una presión por constituir un hándicap para las masas forestales y ser el resultado tanto de la actividad natural del río como la concurrencia y sinergia de diferentes impactos antrópicos (erosión por desprotección vegetal, motas de protección, profundización y canalización por la alteración del régimen y las condiciones hidromorfológicas del río, etc.; Figura 76).

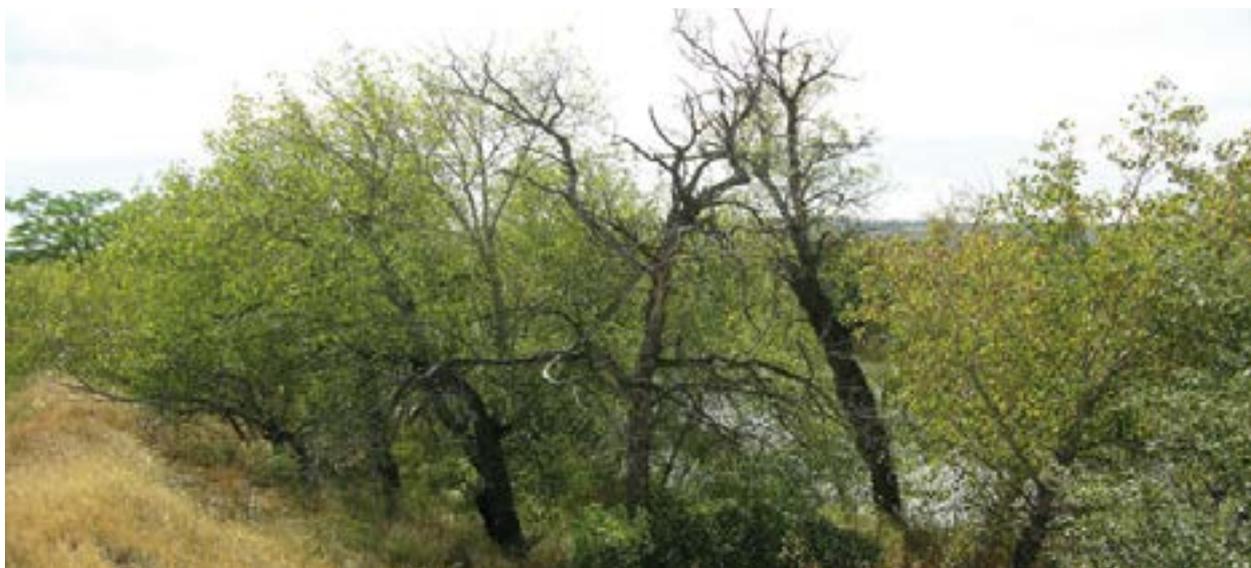
Figura 78. Aspecto de la tesela inventariada alameda-125 (Albarreal de Tajo, Toledo).

Nota: la falta de hidromorfía afecta al desarrollo, frondosidad y grado de conservación del arbolado, lo que a su vez repercute negativamente en la composición específica del sotobosque.

El análisis por bloques revela que el área de ocupada es favorable en todos los casos, mientras que se detectan deficiencias en el bloque de estructura y funciones en la alameda-125 e impactos moderados en las otras dos teselas. La clasificación desfavorable de la alameda-125 viene motivada por un déficit de especies típicas, principalmente como consecuencia de la escasa riqueza de árboles y arbustos y la inadecuada estructura de la masa forestal, que no recrea la suficiente sombra y humedad para el desarrollo de especies higrófilas y nemorales (Figura 78).

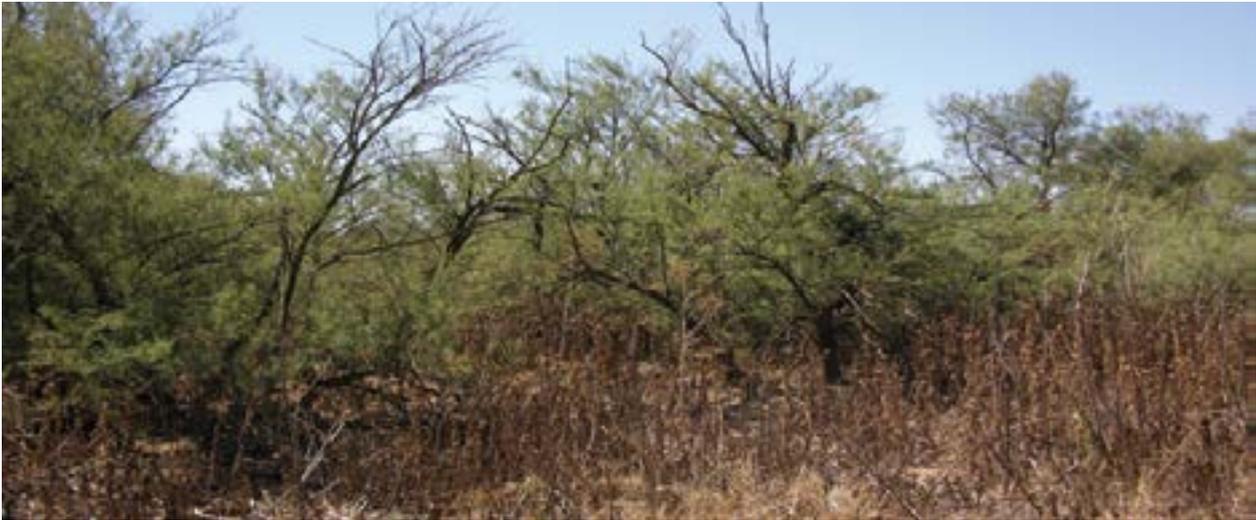
Figura 79. Enclave interior de la tesela inventariada tarayal-18 (Polán, Toledo).

Nota: La parte central y externa presenta una la tendencia desfavorable por la falta de hidromorfía, con una densidad y estructura inadecuadas y claros sin regeneración ocupados por comunidades nitrófilas y xerófilas.

El área ocupada es favorable en los tres casos evaluados, aunque la tendencia en uno de ellos es D-i por mantener una densidad y cobertura arbórea inferior a la típica en una buena superficie de la tesela e incorporar taxones xerófilos como *Ephedra fragilis* en los claros (Figura 79). El bloque de estructura y funciones es favorable en el 66,7 % de los inventarios, habiéndose detectado deficien-

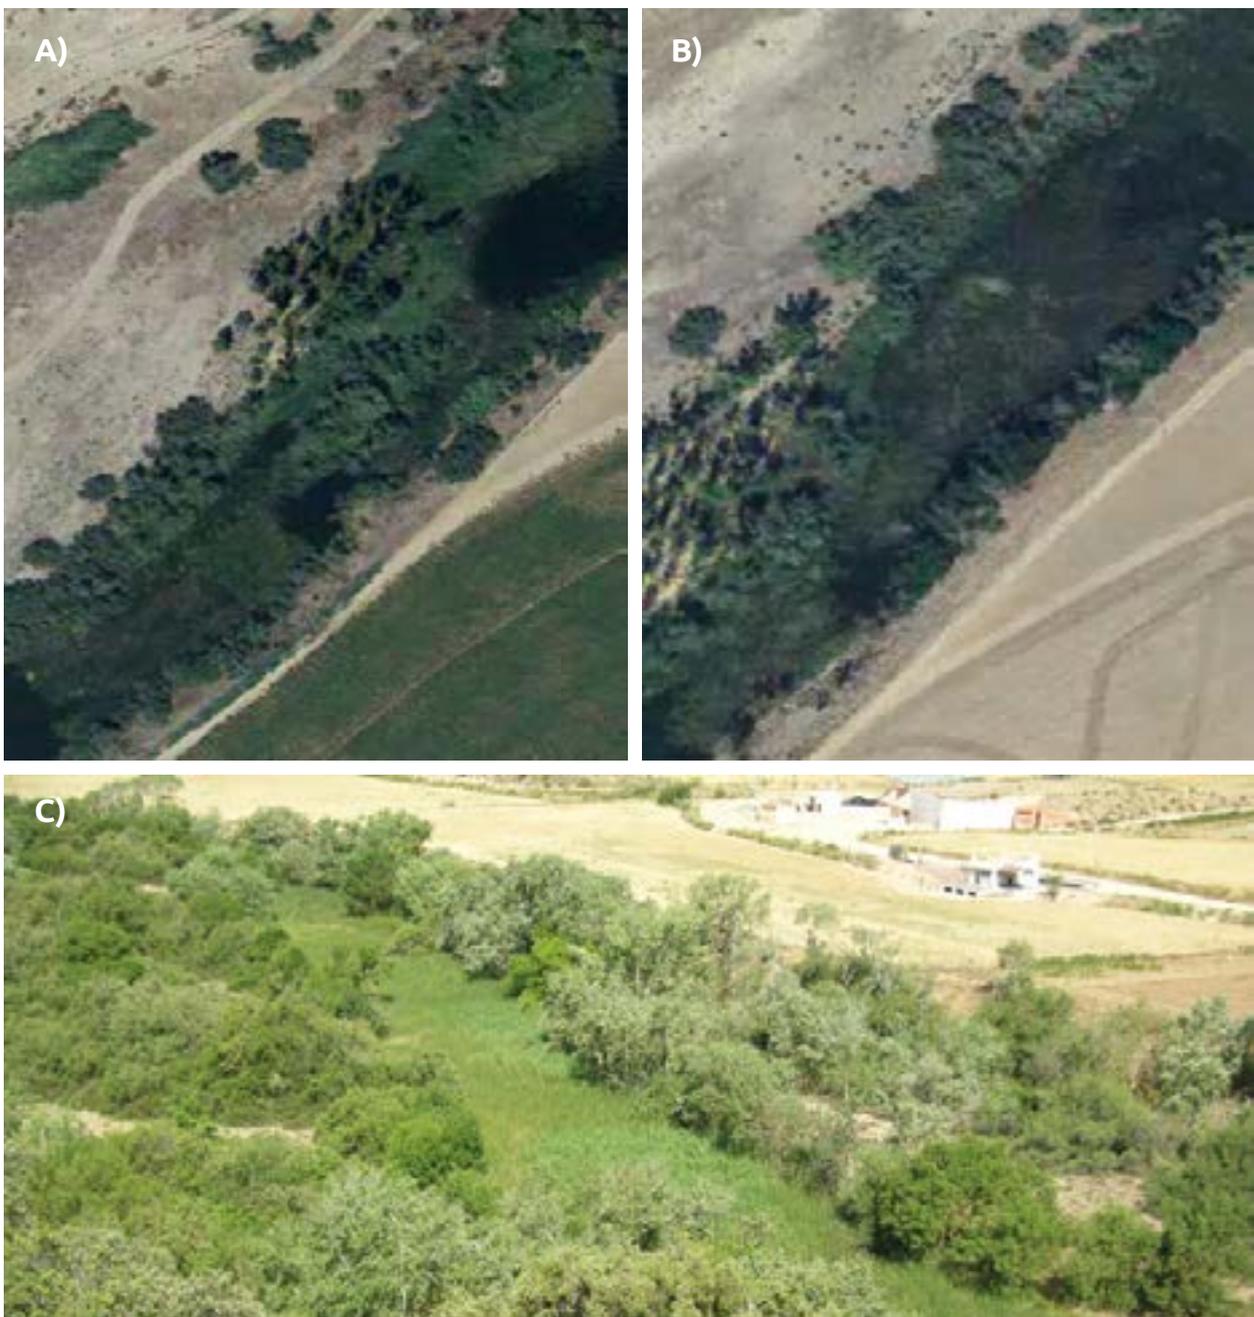
Figura 81. Ocupación del cauce del río Tajo por carrizal-eneales aguas abajo del embalse de Castrejón.

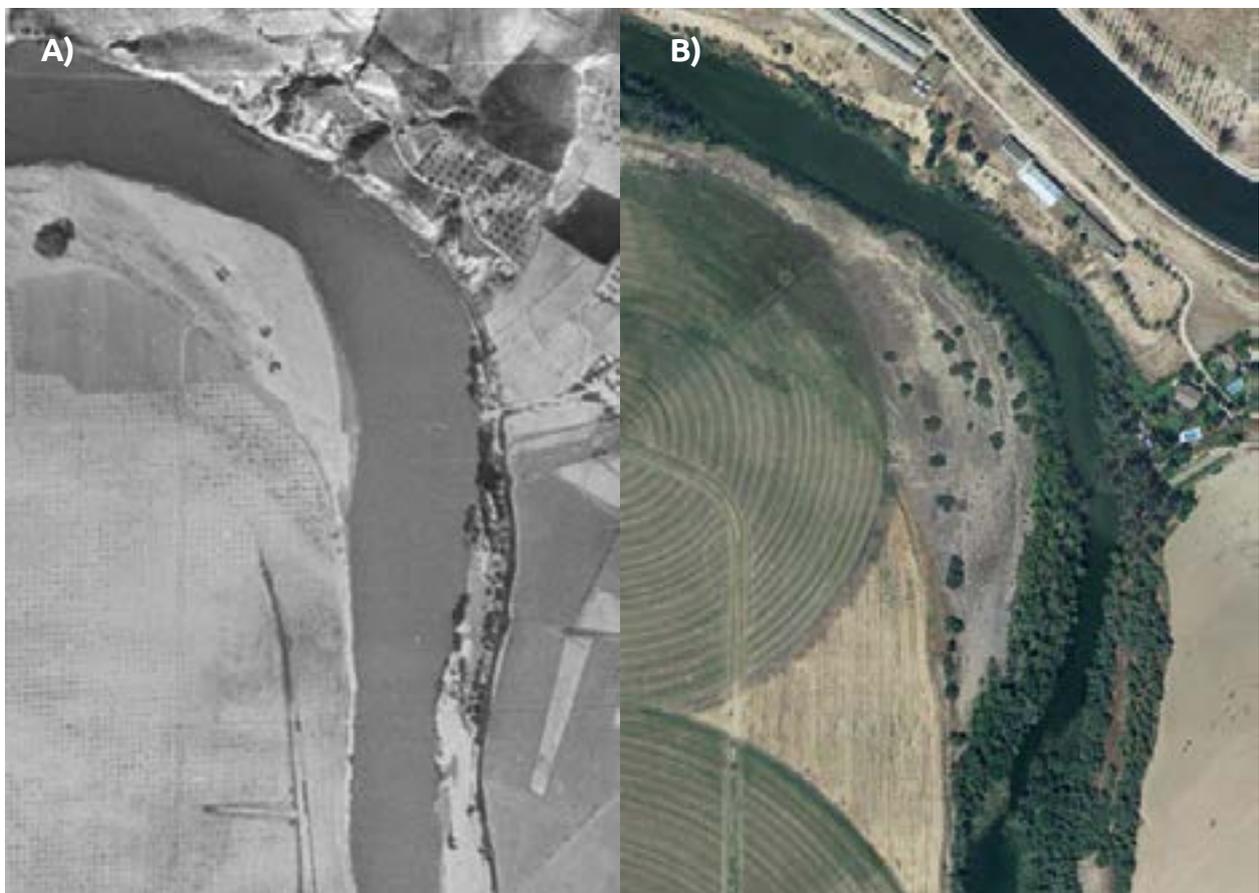
Figura 82. Comparativa de la evolución del cauce del Tajo en La Vencejana (Carpio de Tajo, Toledo).

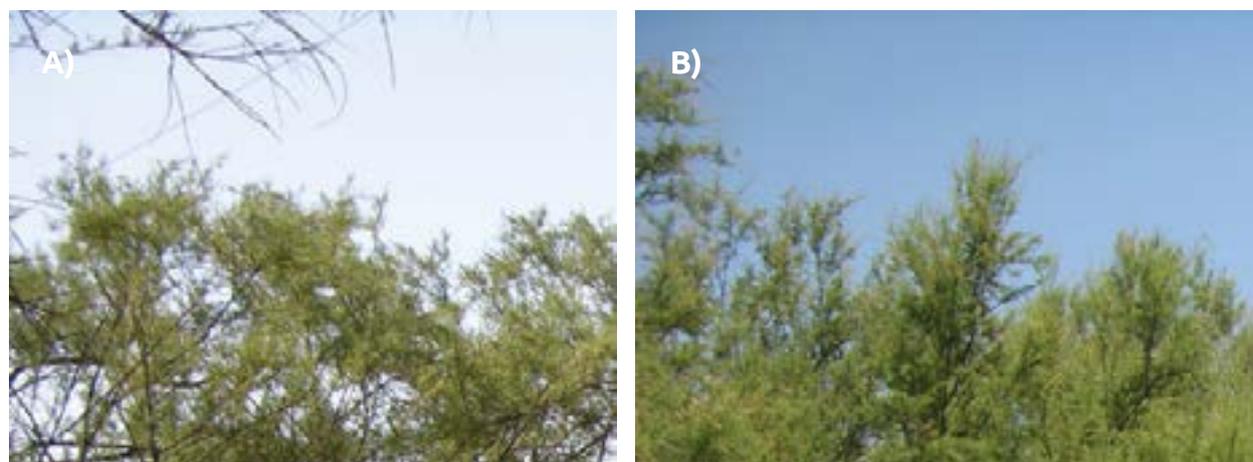
Figura 84. Aspecto de algunos tarayales inventariados en la masa de agua río Tajo aguas abajo del embalse de Castrejón. A) tarayal-20, en declive y con acusados problemas de estructura por falta de hidromorfía. B) tarayal-21, afectado externamente por cultivos.

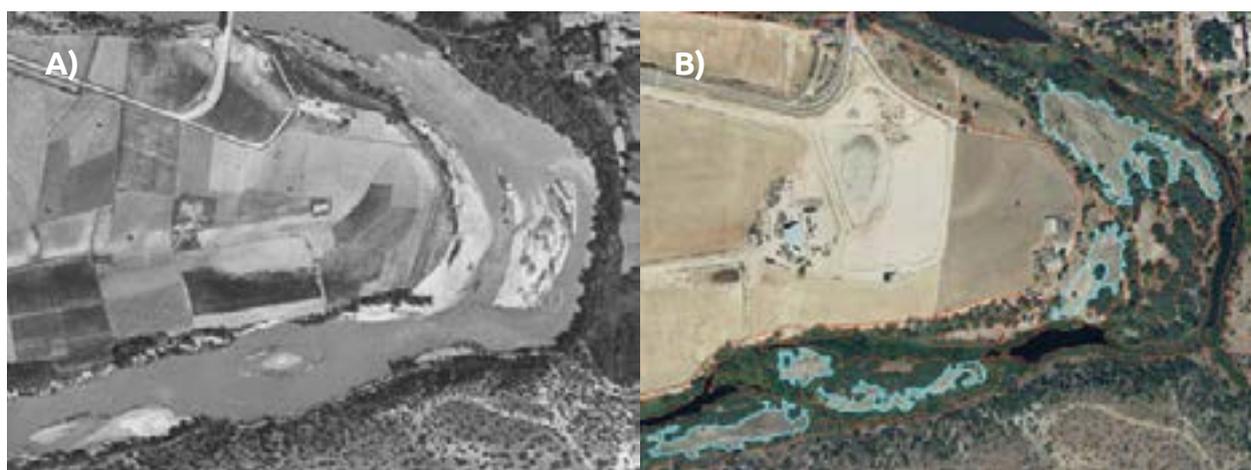
Figura 85. Localización del hábitat 3250 (teselas resaltadas de celeste) aguas abajo del embalse de Castrejón.

UTM: X=390054, Y= 4409731. A) Vuelo Americano Serie B. B) PNOA 2009.

El área ocupada del hábitat (presencia de guijarrales) es favorable en la mayoría de los casos e incluso se ha visto favorecida por la regulación hídrica ocurrida en las últimas décadas. La acusada pérdida de caudales ha posibilitado la exposición permanente de superficies de guijarral que en los años 50 constituían parte de lecho del río (Figura 85). Sin embargo, la tendencia del área de ocupación es desfavorable en todos los casos por actualmente encontrarse completamente desligadas del efecto modelador del río. La falta de caudales generadores ha provocado la estabilización de los guijarrales, su relleno intersticial y la pérdida y dominancia de las comunidades pioneras características por fenómenos de sucesión y transgresión. El bloque de estructura y funciones muestra claramente signos de deterioro, con el 63,7 % de los casos desfavorables. El apartado de especies típicas es el que presenta más deficiencias, con el 45,5 % de los inventarios D-m y el 18,2 % D-i. Las perspectivas futuras, atendiendo a situación actual y la grave alteración hidrológica aguas abajo de Castrejón, son bastante alarmantes. Todas las teselas mantienen un elevado nivel de incidencia de impactos y una constante pérdida de calidad por la desconexión con el río.

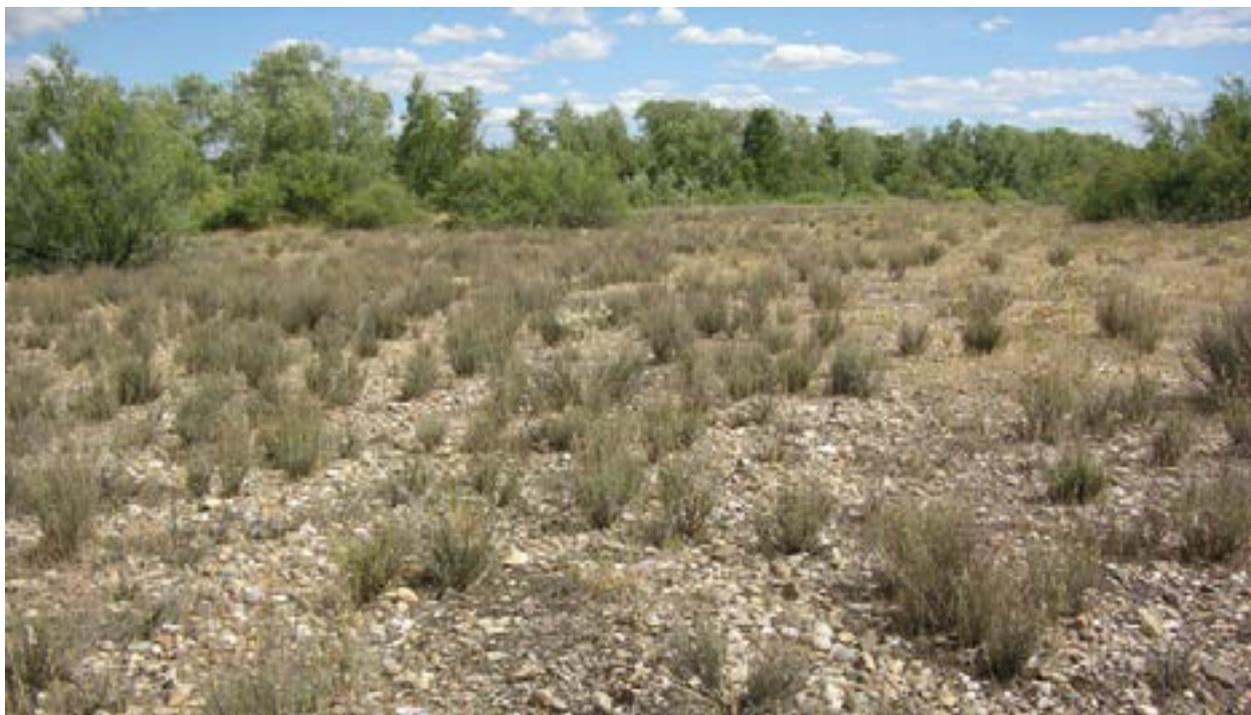
Figura 86. Aspecto del guijarral-11 situado en La Vencejana (Carpio de Tajo, Toledo).

Nota: el hábitat 3250 presenta pérdidas de calidad por fenómenos de sucesión (matorralización) y transgresión vegetal (musgos y comunidades nitrófilas no pioneras) provocados por la gran estabilización de los guijarrales ante la falta del efecto modelador del río (ausencia de caudales generadores).

En la evaluación no se ha computado la alteración del régimen hídrico como impacto grave debido a la tolerancia a la xericidad de las especies típicas. Sin embargo, hay que destacar que esta presión es la causante primaria del progresivo deterioro en el que se ve inmerso el hábitat (Figura 86).

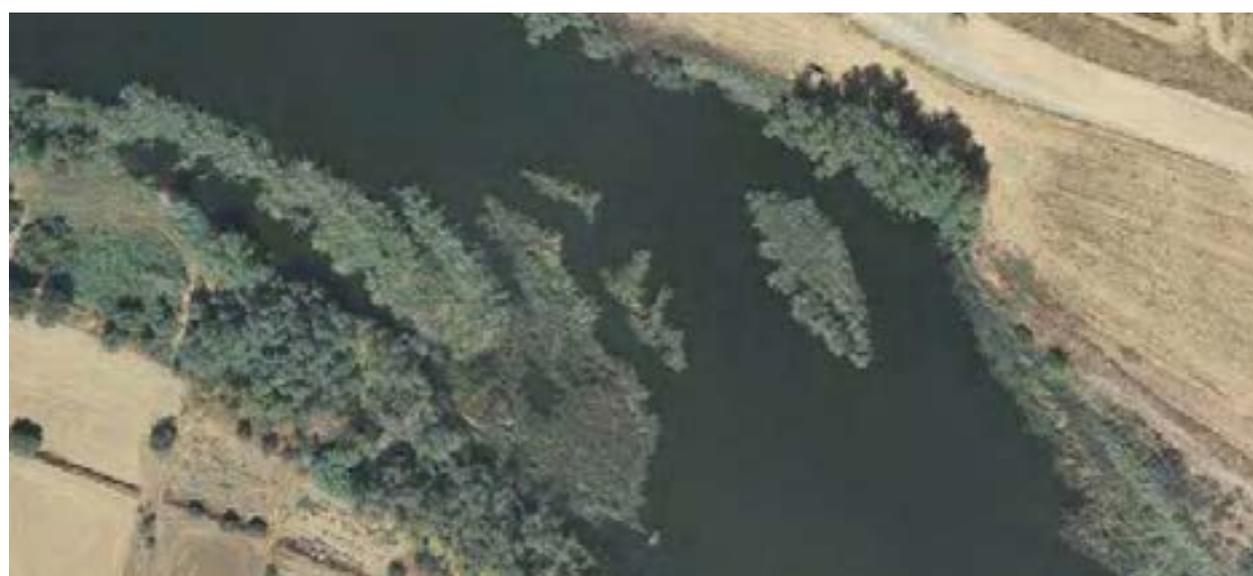
Figura 88. Aspecto del cauce del río Tajo en San Patricio (La Pueblanueva, Toledo; PNOA 2009).

UTM: X=360581, Y= 4422917.

El índice ARCE presenta un valor de 0,35 (Tabla 142) y es superior a lo esperado, más si se tiene en cuenta que es una masa de agua tipo río, se ha recuperado parte del caudal derivado por el canal de Castrejón y recibe aguas del Cedena, Pusa y Sangrera, lo que debería mejorar las características lóxicas del tramo. Sin embargo, la excesiva presencia de carrizal-eneal muestra que la masa de agua sigue manteniendo una destacada pérdida de calidad y dinámica fluvial (escasez de caudales y falta de avenidas), aunque menos acusada que la masa de agua anterior (Figura 88).

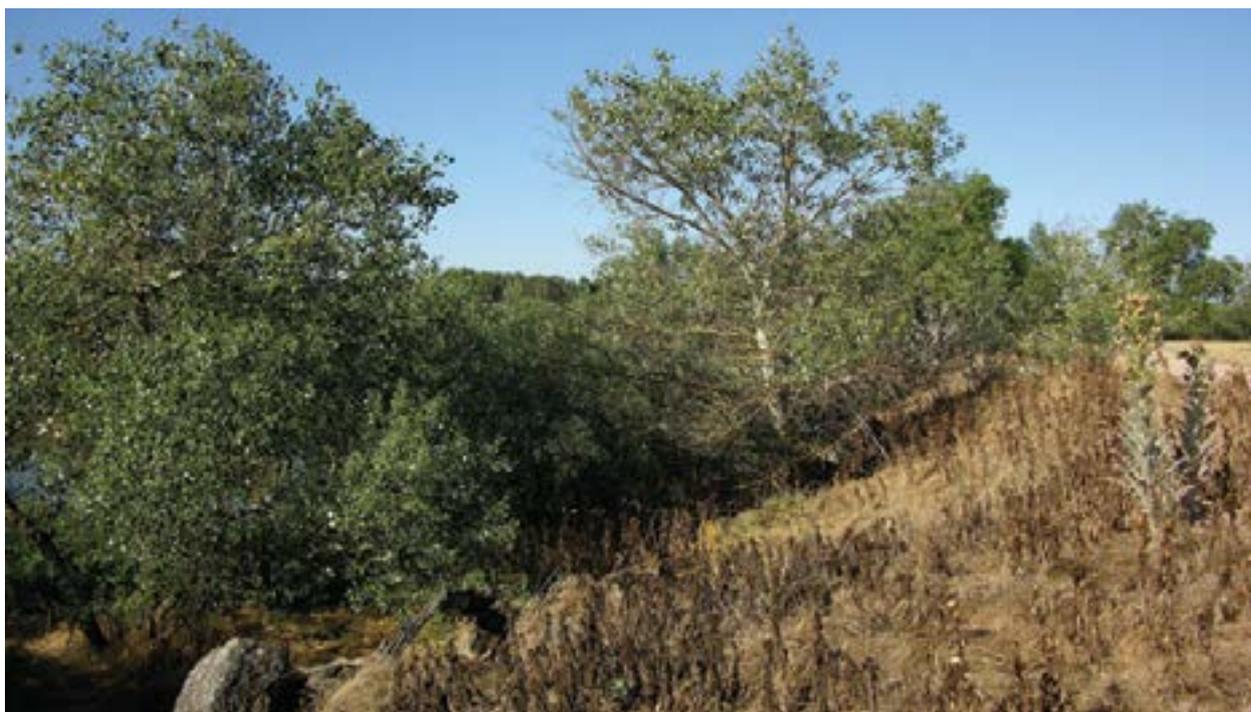
Figura 89. Aspecto de la alameda-165 (Carpio de Tajo, Toledo).

Nota: muchas alamedas mantienen un grado de conservación desfavorable como consecuencia de la sinergia de tres impactos concurrentes: ocupación de enclaves potenciales por cultivos, descolgamiento respecto al río por la presencia de moderadas o fuertes pendientes laterales (taludes y motas de protección) y falta de hidromorfía general por la alteración del régimen hídrico.

El análisis por bloques revela que el área de ocupación es favorable en el 34,3 % de los casos, D-i en el 48,6 % y D-m en el 17,1 %, manteniendo una tendencia de pérdida y progresiva sustitución por tarayales. El bloque de estructura y funciones mantiene mayores deficiencias, con el 94,3 % de los casos desfavorables (40 % D-i y 54,3 % D-m), siendo el apartado de especies típicas el que presenta las peores estadísticas (48,6 % D-m, 45,7 % D-i y 5,7 % favorables). La deficiencia histórica de cobertura, los efectos de los cultivos y, especialmente, la alteración del régimen hídrico han provocado el desarrollo de masas forestales estrechas, mal estructuradas y excesivamente xerófilas, incapaces de generar el nicho ecológico de las especies más sensibles (nemorales, higronitrófilas, de orlas de transición, etc.; Figura 89). Las perspectivas futuras del hábitat son preocupantes. Todos los inventarios mantienen impactos moderados (31,4 %) o graves (68,9 %).

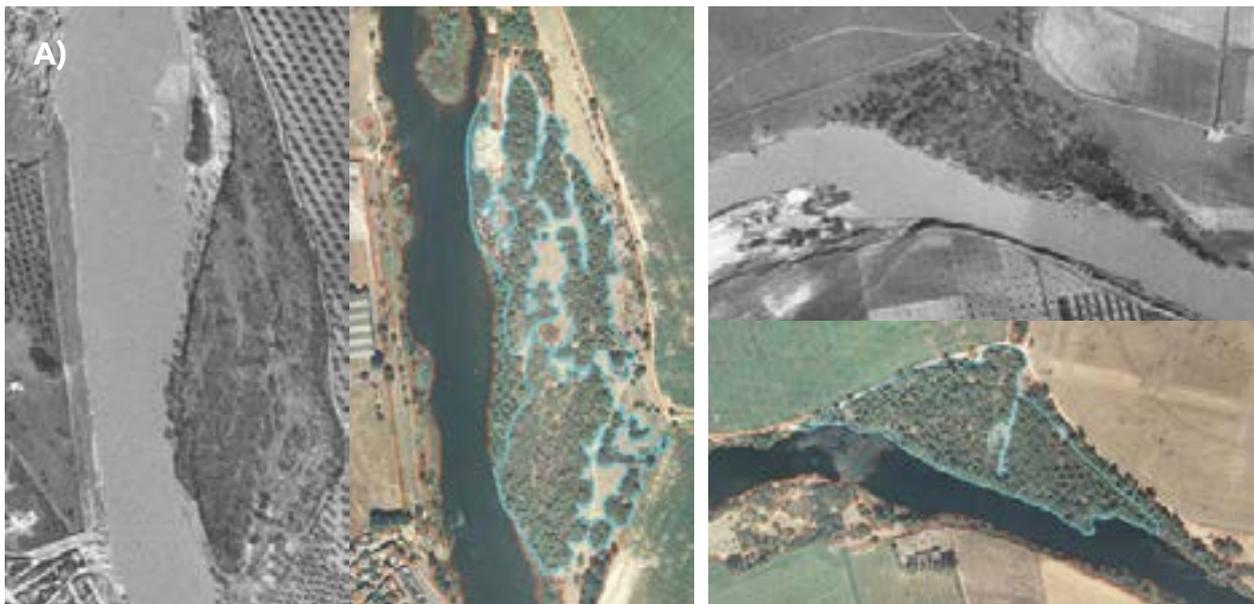
Figura 90. Evolución de los Tarayales inventariados en la masa de agua río Tajo en la confluencia con el río Alberche desde mediados de siglo XX.

En gris: Vuelo Americano Serie A. En color: PNOA 2009. A) tarayal-32 (margen derecha del Tajo a la altura de Malpica de Tajo). B) tarayal-31 (Casas del Corralejo en Malpica de Tajo).

El grado de conservación del **hábitat 92D0** es favorable debido a la tolerancia de los tarayales a la falta de hidromorfía, lo que ha permitido la ocupación de enclaves propios de las alamedas, y haber inventariado las teselas más favorables, extensas y mejor conservadas en el tramo de estudio (Figura 90). Solo un inventario presenta impactos moderados (Tabla 146).

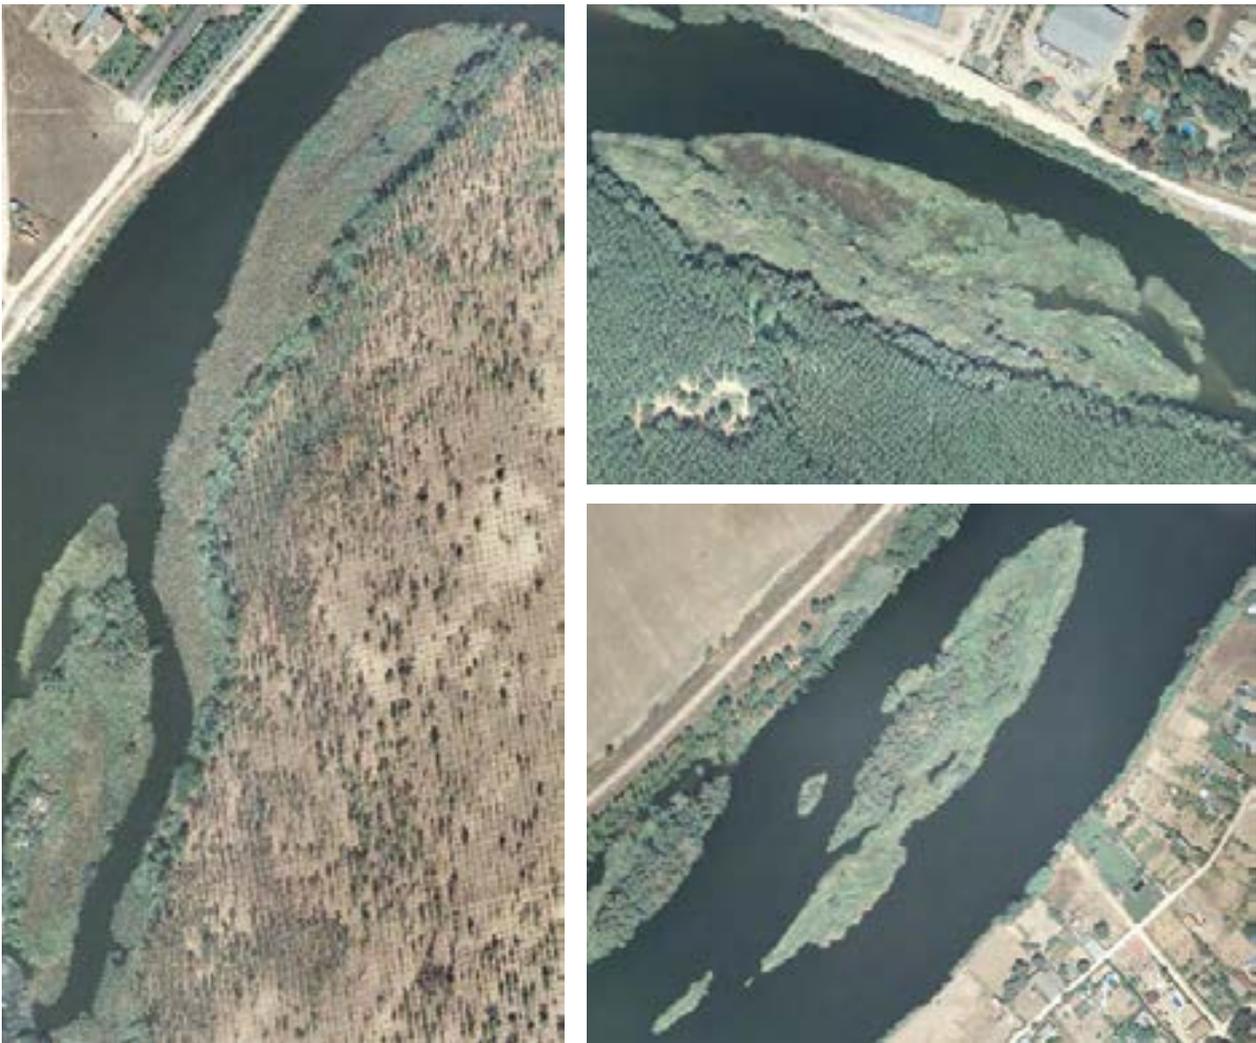
Figura 93. Aspecto del cauce del río Tajo en diferentes enclaves próximos a Talavera de la Reina (PNOA 2009).

Nota: la fuerte regulación hídrica ha favorecido la expansión del carrizal-eneal, que en algunos casos forma grandes masas en zonas favorables de las orillas e islas.

El índice ARCE es 0,41 (Tabla 154), indicando que la extensión del carrizal-eneal es significativa, aunque la mayor parte está asociada a la ciudad de Talavera de la Reina, donde el cauce presenta gran anchura y diversos canales. Sin embargo, el valor no deja de ser representativo de los impactos hidrológicos soportados por el río, más aún cuando las condiciones hidrológicas de la masa de agua deberían haber mejorado por la incorporación de los caudales del Alberche. Cabe resaltar que la masa mantiene la mayor densidad de carrizal-eneal de todas las masas tipo río analizadas entre Bolarque y Azután (2,7 ha de carrizal/km de río). Es decir, en esta masa de agua, la regulación hídrica ha ocasionado una gran pérdida de dinámica fluvial, lo que ha favorecido la profusión de las comunidades helofíticas en zonas de escasa corriente, orillas estabilizadas y enclaves higrófilos perturbados (Figura 93).

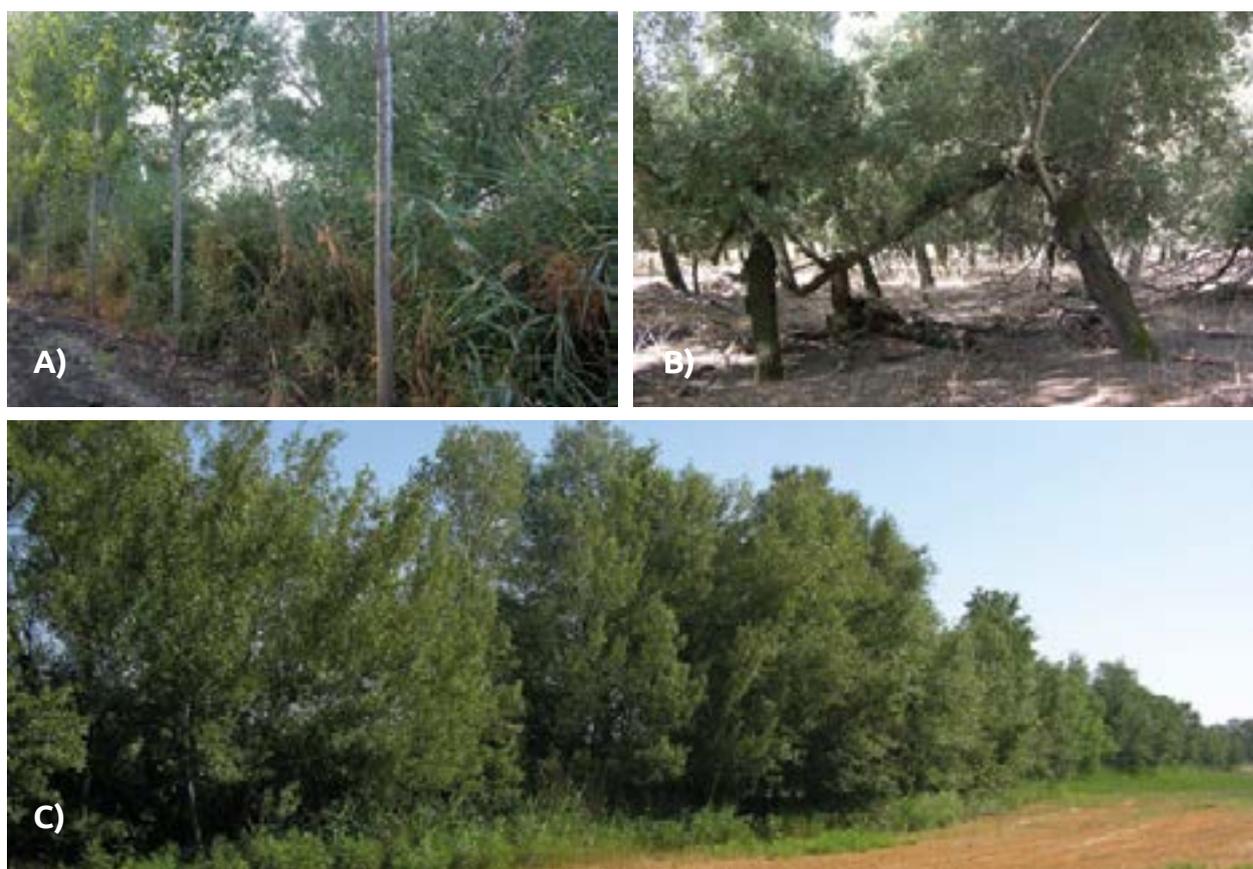
Figura 94. Aspecto de algunas alamedas inventariadas en la masa de agua río Tajo desde el río Alberche hasta la cola del embalse de Azután.

A) alameda-194. B) alameda-189. C) alameda-190.

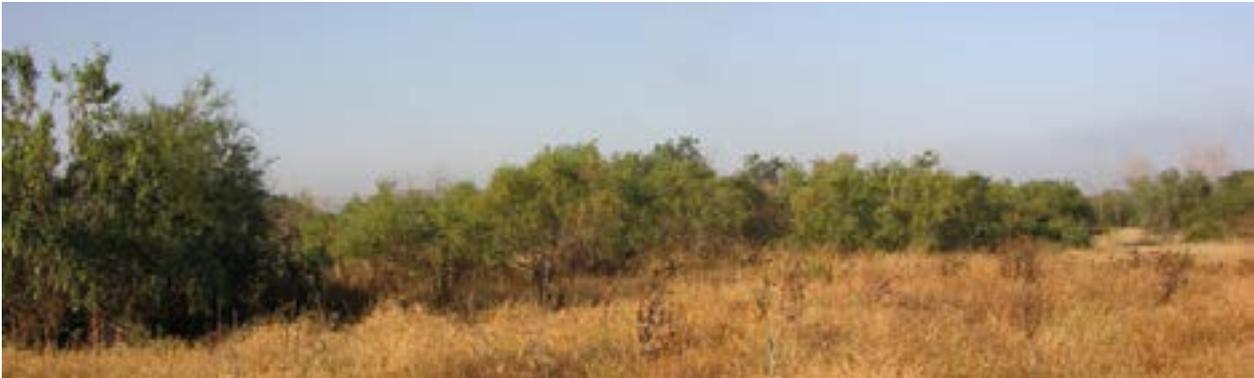
Figura 95. Aspecto de la tesela inventariada tarayal-36.

Nota: la falta de hidromorfía, por la fuerte regulación hídrica y el descolgamiento respecto al río, condiciona el adecuado desarrollo del hábitat 92D0.

Los tres bloques evaluados (área de ocupación, estructura y funciones y perspectivas futuras) presentan deficiencias, especialmente el apartado de estructura. Los resultados parecen estar relacionados con la ubicación de las teselas, que se encuentran relativamente alejadas y descolgadas del río, aunque, bajo una perspectiva integral de lo que debería ser la llanura de inundación del río, su posición es correcta en la medida que se sitúan en la segunda-tercera línea de ribera sobre sustratos arenosos. Es decir, a diferencia de muchas otras teselas evaluadas del hábitat, ambas están ocupando el nicho que les correspondería bajo una situación natural sin presiones antrópicas (Figura 95). Por lo tanto, el grado de conservación actual en el que se encuentran puede considerarse como representativo de la capacidad actual del río para mantener una buena cobertura y estructura forestal en la ribera.

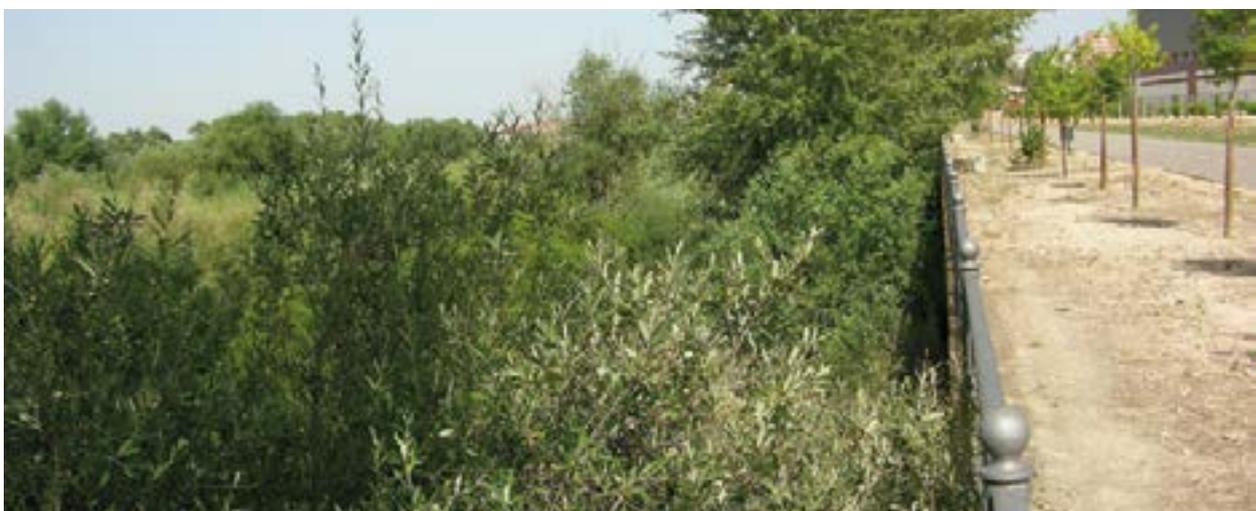
Figura 96. Muro de protección frente a inundaciones en la ciudad de Talavera de la Reina (inventario QBR-155).

El QBR medio es 38,9, con valores de puntuación que oscilan entre 25 y 50 (Tabla 162). El 88,9 % de los inventarios tiene una clasificación deficiente y el 11,1 % mala. El bloque de cobertura mantiene una puntuación de cero como consecuencia de la escasa ocupación de la ribera y no existir un contacto directo con la vegetación climácica. El bloque de estructura mantiene un valor promedio de 13,3 debido al moderado recubrimiento forestal, positiva presencia de helófitos en la orilla y algunas penalizaciones por la distribución regular o en manchas de los árboles y arbustos. El bloque de calidad mantiene una puntuación media de 17,2 debido a la considerable diversidad de árboles autóctonos y buena continuidad de la comunidad a lo largo del río, aunque constantemente se ve penalizado por la presencia de construcciones y/o especies alóctonas. El bloque de naturalidad mantiene una puntuación homogénea de diez por incidir las actividades agrarias sobre las terrazas adyacentes al lecho del río, excepto los inventarios realizados en la ciudad de Talavera de la Reina, que presentan peor puntuación por existir muros de protección lateral e infraestructuras transversales (Figura 96). La clasificación media establece que la ribera presenta una alteración fuerte y mala calidad.

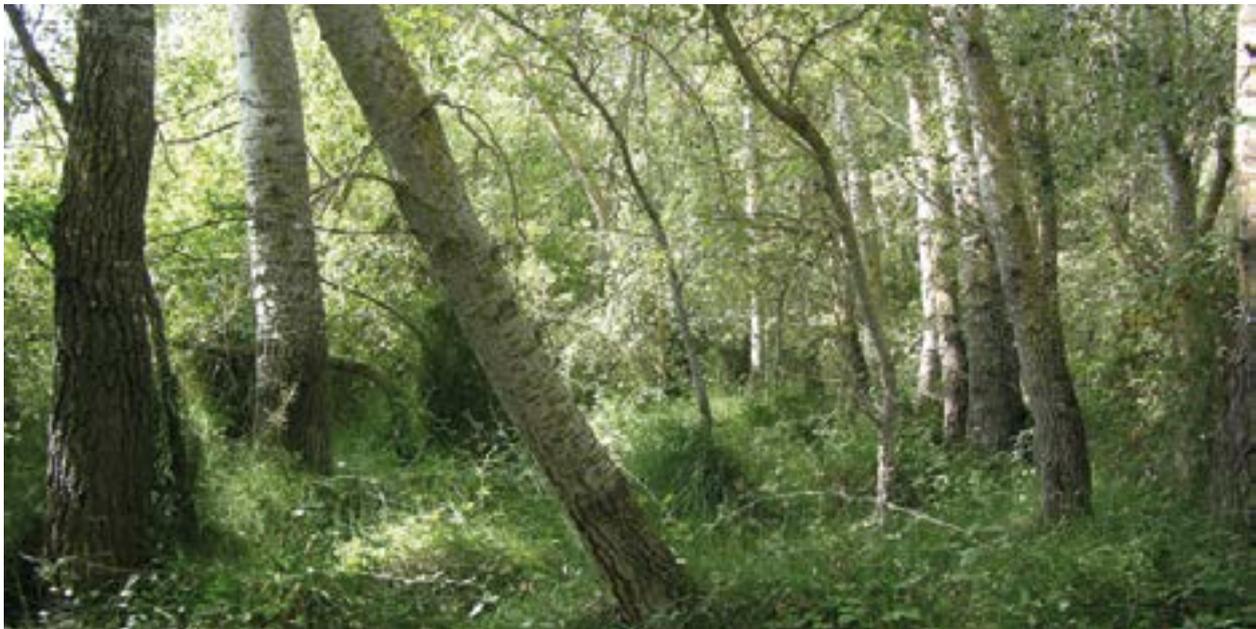
Figura 98. Aspecto interior de la alameda-195 (Calera y Chozas, Toledo).

Nota: el bosque ripario mantiene una buena estructura, ambiente nemoral y diversidad. Probablemente se vea favorecido por el elevado nivel de hidromorfía local asociado al embalse de Azután y la desembocadura del arroyo La Canal.

El grado de conservación del **hábitat 92A0** es moderado (Tabla 166), aunque puede considerarse favorable en relación a las restantes masas estudiadas. Una de las dos teselas evaluadas mantiene deficiencias de estructura y especies típicas, mientras que la otra se encuentra entre las mejores representaciones del hábitat en el área de estudio, manteniendo una gran cobertura, desarrollo vertical, riqueza de especies y ambiente nemoral a pesar de verse afectada externamente por cultivos, un camino y una mota de protección (Figura 98).
