GRADO DE CONSERVACIÓN DE LA RIBERA DEL TAJO DESDE **Bolarque • Azután**

GRADO DE CONSERVACIÓN DE LA RIBERA DEL TAJO

Desde Bolarque a Azután

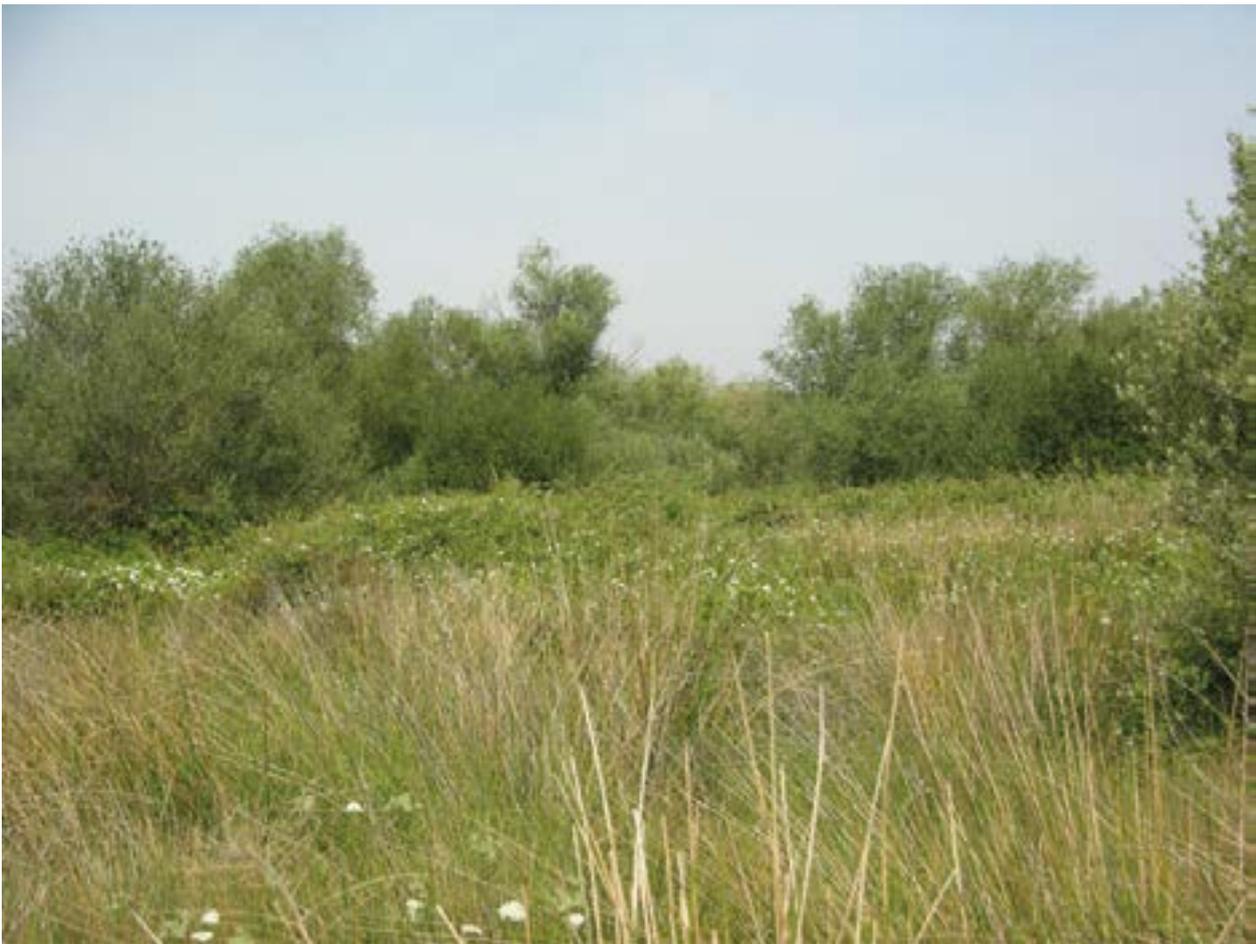
Figura 99. *Aspecto exterior de la alameda-196 (Calera y Chozas, Toledo).*

Nota: la estructura y diversidad de la masa forestal probablemente se encuentre afectada por el mantenimiento de un elevado nivel de hidromorfía asociado a la gestión del embalse de Azután. A diferencia de otras alamedas del río Tajo, la tesela se encuentra dominada por sauces.

Se han identificado cuatro tipos de presiones: red de transporte, cultivos, alteración del régimen hídrico y estructuras que modifican el curso del agua. Ninguna con un grado de incidencia grave (Tabla 167; Figura 99).

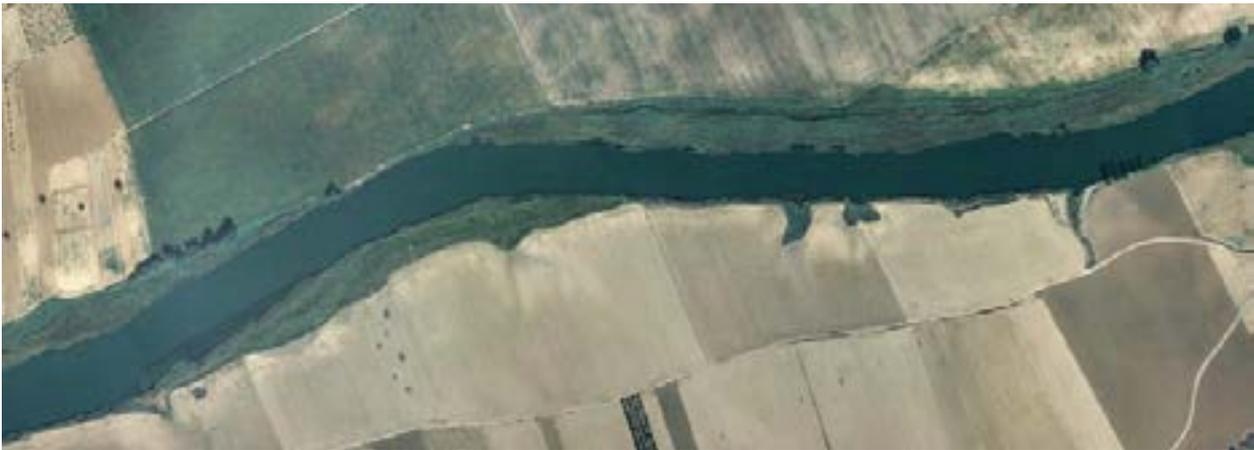
UTM: X= 507777, Y=4460882.

Figura 100. Tramo medio del embalse de Almodovar.

El valor del índice ARCE es 2,12 (Tabla 172) por la fuerte regulación hídrica establecida aguas arriba y la presencia de los embalses de Zorita y Almoguera, que en su conjunto recrean unas condiciones lenticas que facilitan la sidementación e instalación de helófitos en las orillas en detrimento de las masas forestales. Este hecho aparece reflejado en los tramos bajos de los dos embalses, donde existen extensas zonas de carrizal-eneal con arbolado disperso (Figura 100).

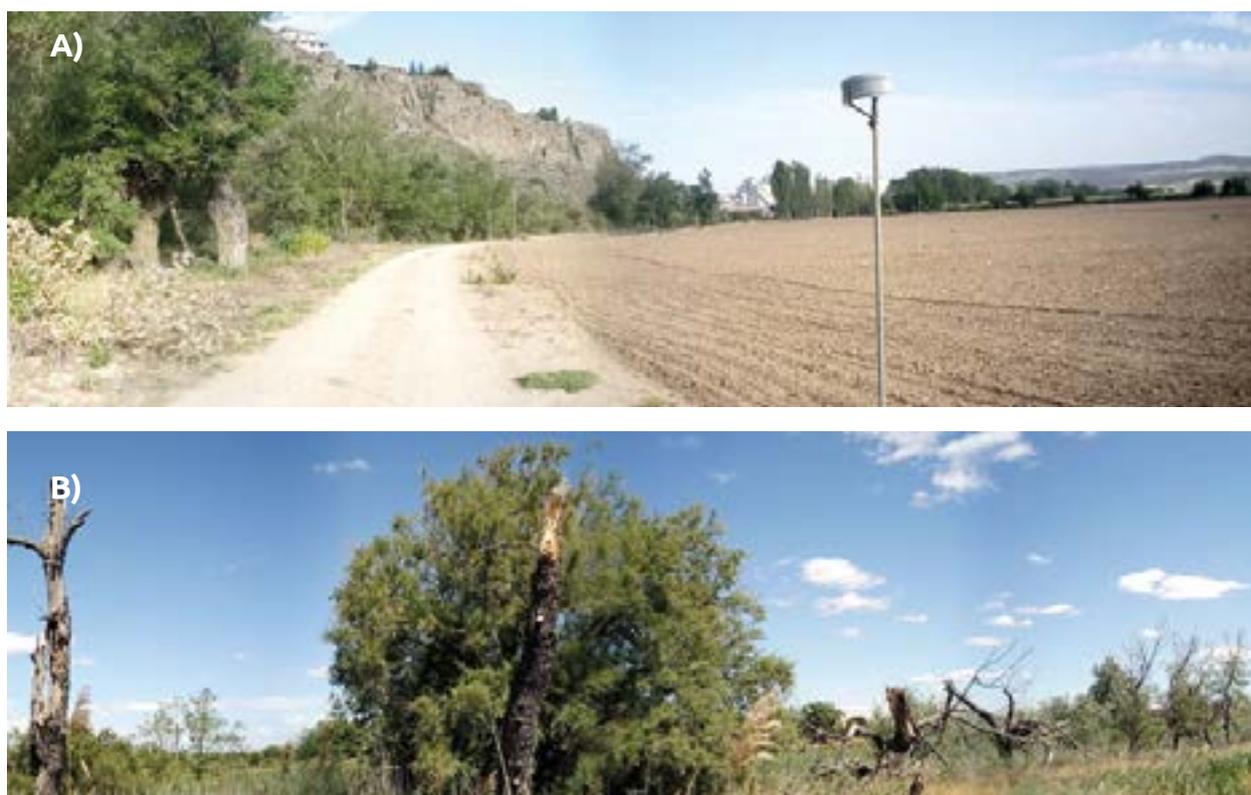
Figura 103. Aspecto de algunas alamedas incluidas en el tramo de estudio de la ZEC Yesares del Tajo.

A) alameda-68. B) alameda-74.

El grado de conservación del **hábitat 92A0** es desfavorable, presentando el 66,7 % de las teselas inventariadas una clasificación D-m y el 33,3 % favorable (Tabla 183, Figura 103).

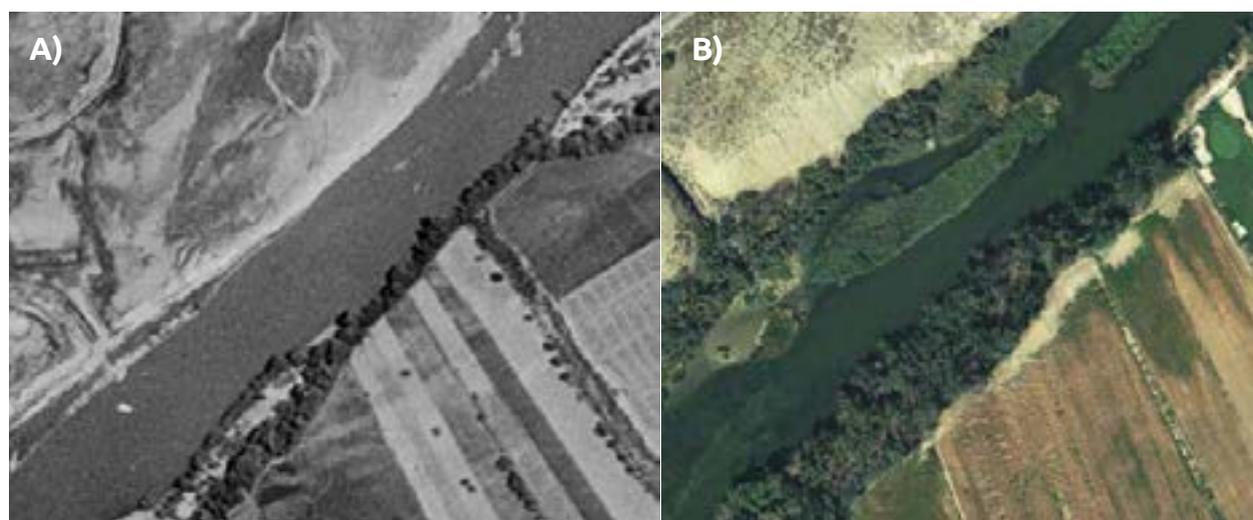
Figura 104. Evolución del cauce del Tajo a la altura de la desembocadura del Arroyo Valdebajares.

UTM: X= 440011, Y=4429934. A) Vuelo Americano Serie B. B) PNOA 2009.

El índice ARCE tiene un valor moderado (0,48; Tabla 189) a pesar de la relevante incorporación del río Jarama, lo que *a priori* supondría una mejora de las condiciones lóxicas del río y, con ello, una merma de las comunidades helofíticas. Sin embargo, el valor del índice parece indicar que se mantienen las alteraciones hidrológicas detectadas aguas arriba de la junta de los ríos, especialmente en relación a la ausencia de caudales generadores. Los impactos hidrológicos, por lo tanto, están provocando desequilibrios ecológicos en el espacio Natura 2000, como la expansión del carrizal-eneal dentro del cauce (Figura 104).

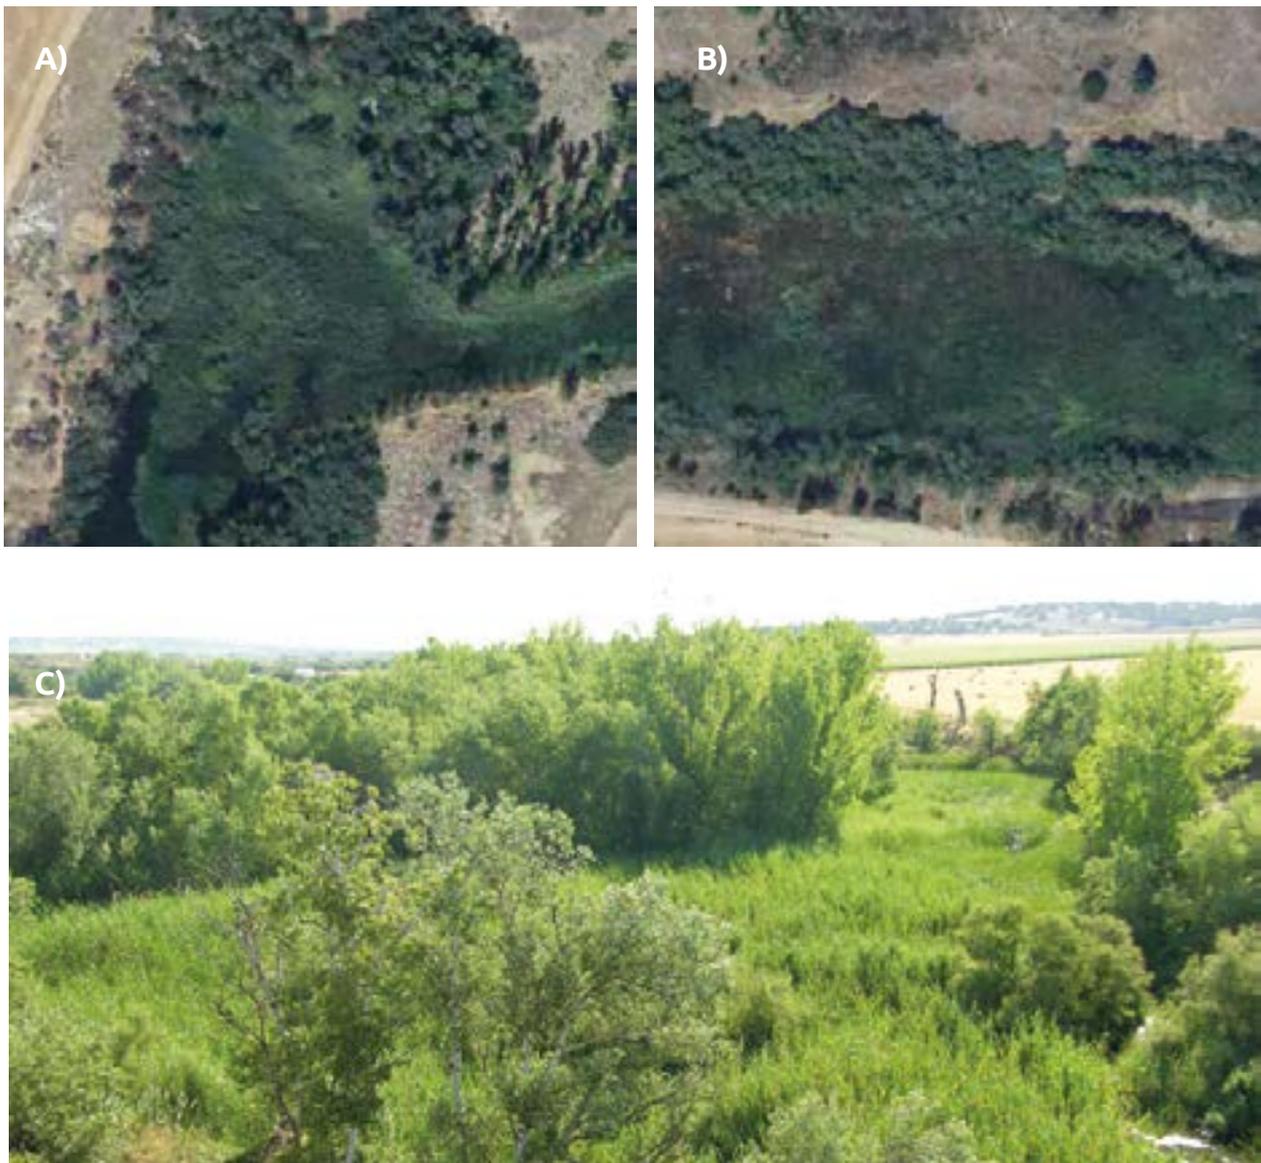
Figura 107. Ocupación del cauce del río Tajo por el carrizal-eneal aguas abajo del embalse de Castrejón.

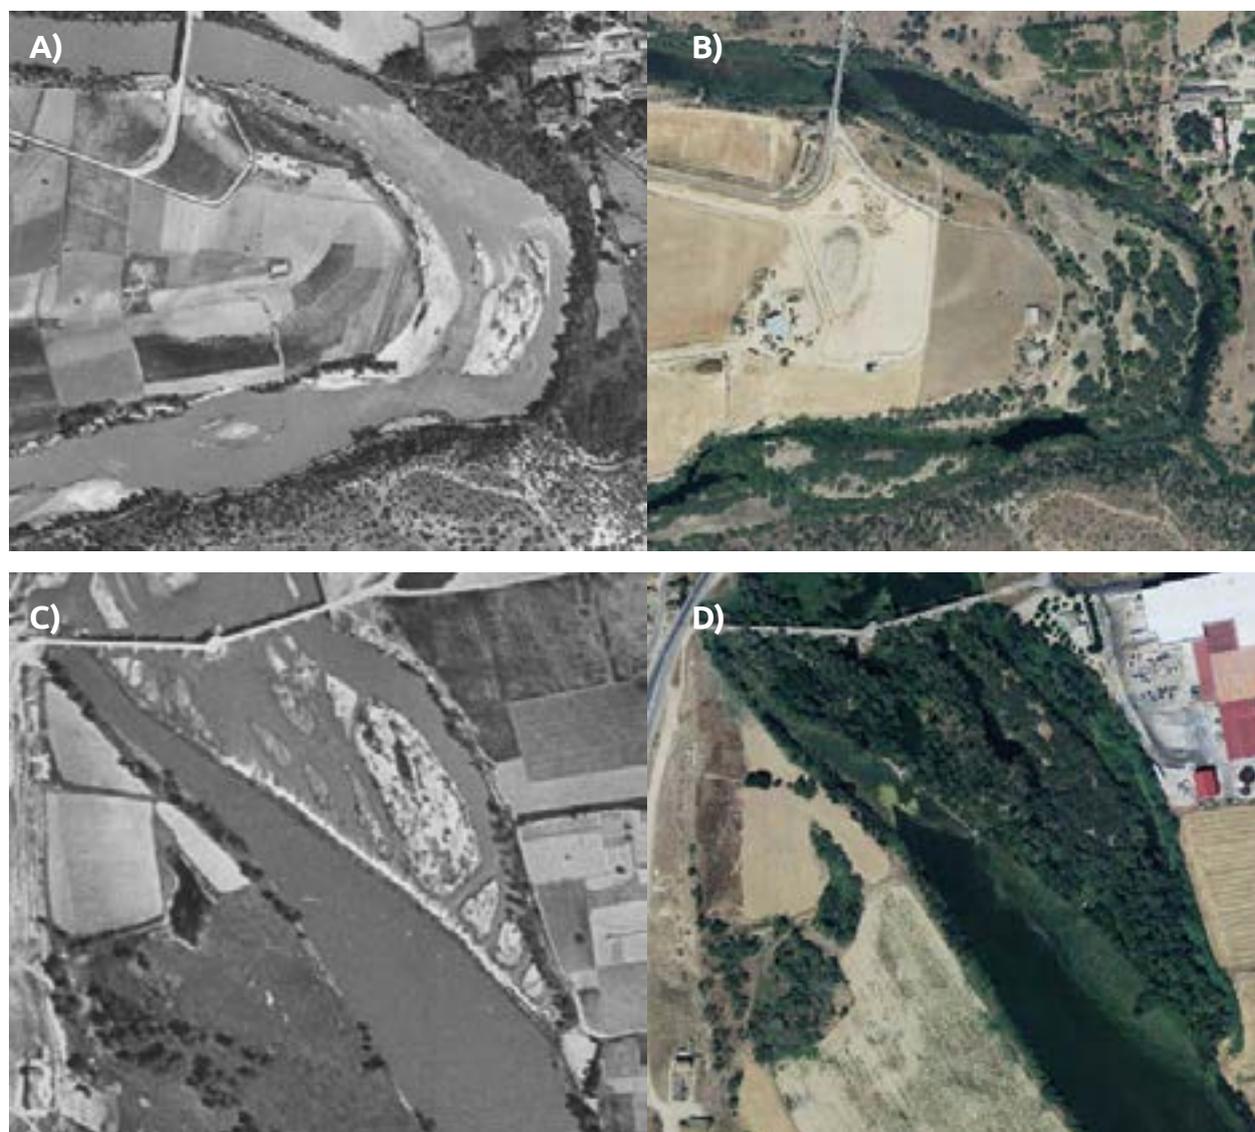
Figura 108. Evolución del cauce del Tajo aguas abajo del embalse de Castrejón.

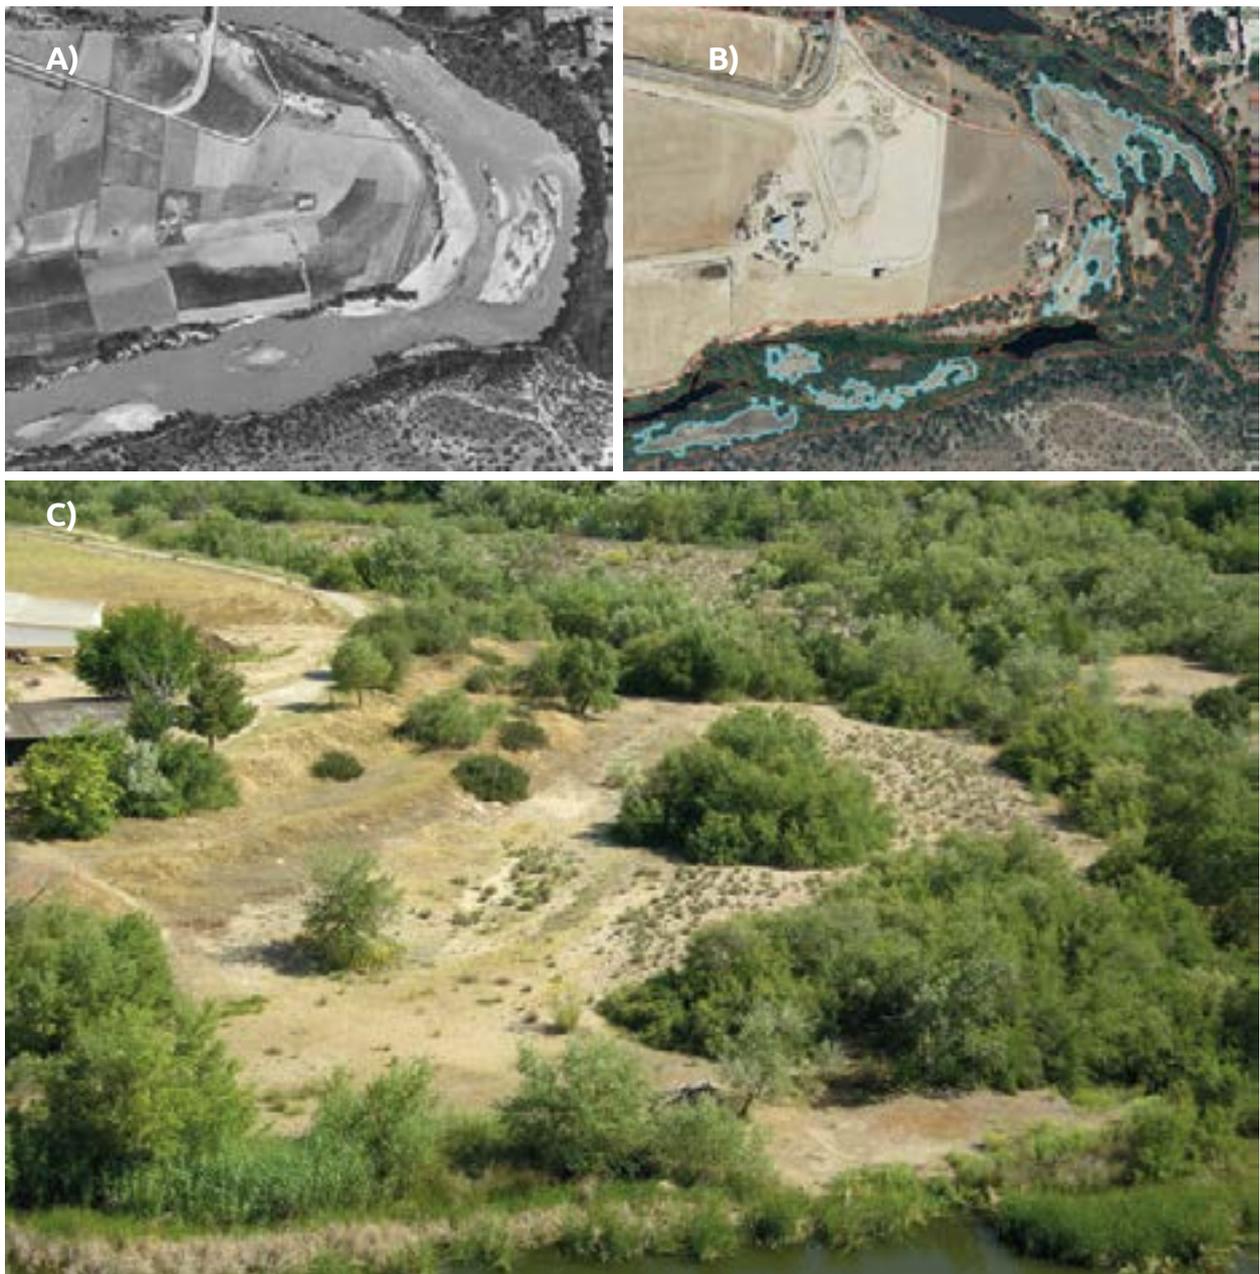
Figura 111. Localización del hábitat 3250 aguas abajo del embalse de Castrejón.

UTM: X= 390530, Y= 4409625. A) Vuelo Americano Serie B. B) PNOA 2009. Abajo: aspecto actual.

El área ocupada del hábitat (presencia de guijarrales) es favorable en la mayoría de los casos e incluso se ha visto sustancialmente favorecida por la fuerte regulación hídrica ocurrida en las últimas décadas. La acusada pérdida de caudal ha posibilitado la exposición permanente de superficies de guijarral que en los años 50 constituían parte de lecho del río (Figura 111). Sin embargo, la tendencia del área de ocupación es desfavorable por encontrarse todas las teselas completamente desligadas del necesario efecto modelador del río. La falta de caudales generadores ha provocado la estabilización del guijarral, su relleno intersticial y la pérdida y dominancia de las comunidades pioneras por fenómenos de sucesión y transgresión. El bloque de estructura y funciones muestra claros signos de deterioro. Las perspectivas futuras del hábitat, atendiendo a situación actual y la grave alteración hidrológica aguas abajo de Castrejón, son bastante alarmantes. Todas las teselas mantienen un elevado nivel de incidencia de impactos y una constante pérdida de calidad por el inadecuado régimen hidrológico existente.

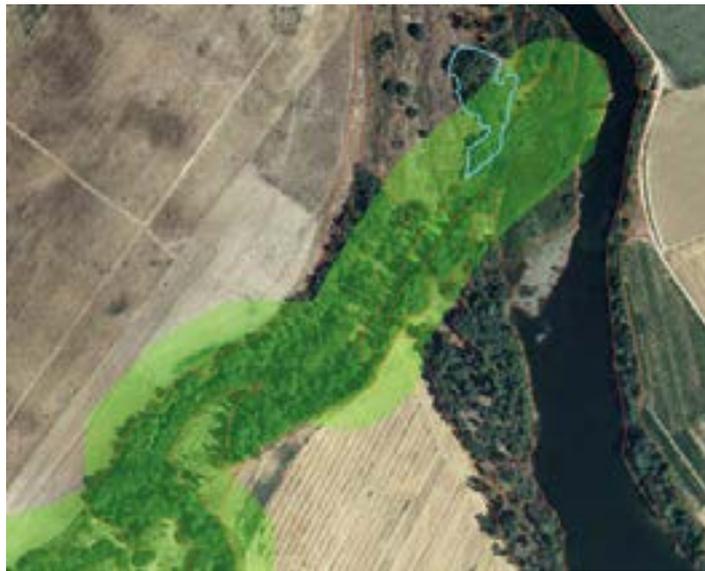
Figura 113. Localización de la alameda-161 en la ZEC/ZEPA Ríos de la margen izquierda del Tajo y berrocales del Tajo. Azul celeste: tesela muestreada. Verde: espacio Natura 2000. Rojo: cartografía de hábitats del río Tajo.

En el espacio Natura 2000 sólo se ha evaluado el tipo de HIC 92A0. Se ha establecido un inventario en el sector de la desembocadura del Cedená, representado por la tesela más próxima al río (Figura 113). En el sector del embalse de Azután no se han realizado inventarios por no existir masas forestales relevantes de los tipos evaluados dentro de la ZEC/ZEPA.

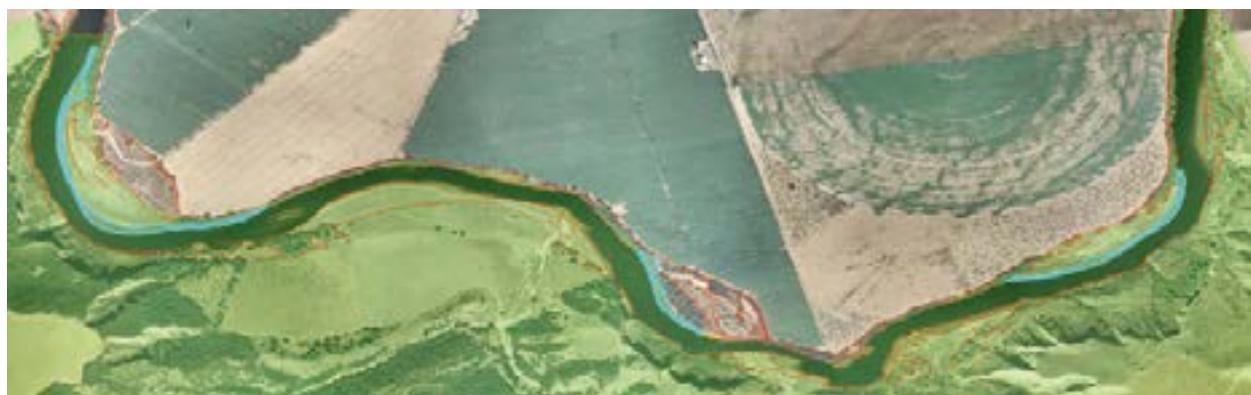
Figura 114. Localización de las principales superficies de carrizal-eneal en el tramo de estudio de la ZEC Barrancas de Talavera.

El índice ARCE tiene un valor de 0,2 (Tabla 220) y es relativamente bajo debido a la presencia de las barrancas de Talavera en la orilla izquierda y el carácter lóxico del tramo por la escasa profundidad del río. Los principales núcleos de carrizal-eneal se ubican en las zonas más estables de la orilla derecha como consecuencia de la pérdida de velocidad de la corriente. La falta de caudales generadores favorece su persistencia y extensión (Figura 114).

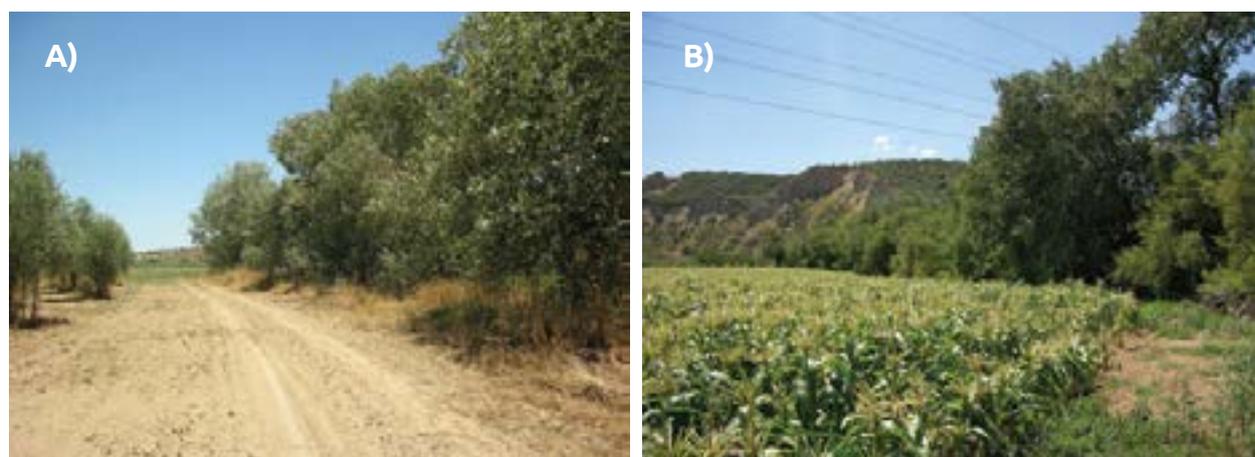
Figura 116. Aspecto de algunas alamedas incluidas en el tramo de estudio de la ZEC Barrancas de Talavera. A) parte exterior de la tesela inventariada alameda-185. B) parte exterior de la tesela inventariada alameda-186.

Nota: los cultivos están ocupando enclaves de DPH. Las masas forestales se encuentran relegadas a una estrecha banda paralela al río. La pérdida de hidromorfía favorece la sustitución de las alamedas por tarayales.

El área de ocupación y la tendencia es inadecuada para dos de los tres inventarios, principalmente por la pérdida de hidromorfía lateral, que incide en la calidad y regenerado de la alameda, y su competencia con el tarayal. El bloque de estructura y funciones presenta deficiencias en todos los casos evaluados, siendo el apartado de especies típicas el que arroja los peores resultados. El 66,7 % mantiene una clasificación D-i y el 33,3 % D-m. El apartado de perspectivas futuras muestra una situación preocupante, al existir impactos graves en todos los casos (Figura 116).
